Einschätzung von Durchlass-Bauwerken und Gefährdung des Fischotters

Aufnahme Nummer: 1740-005 Aufnahme-Datum: 22.07.2010

Gewässername: k.A.
Lage: westl RibnDamga Kleingärten
Straße: L 181
Landesstraße
Totfunde: 0

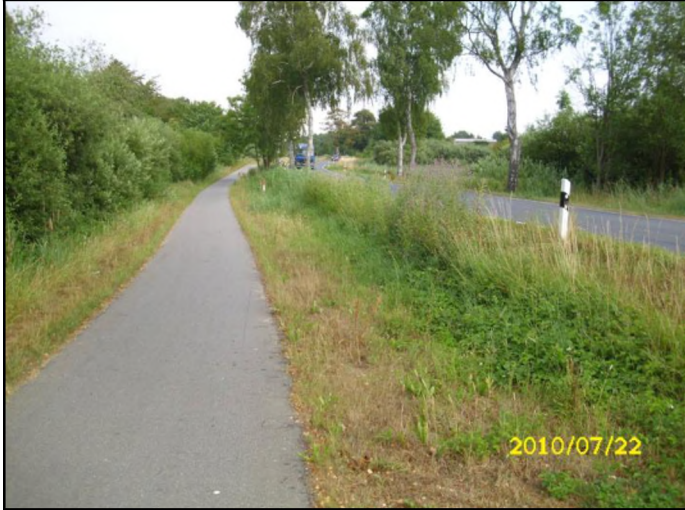
Nr.: 1740-005_001_go.JPG

Störfaktoren: Flutungsgefahr , Ungünstiges 'Länge zu Durchmesser'-Verhältnis

Parallelweg, der Otter aus dem Wasser und damit auf die Böschung und dichter an die Straße führt.

sonstige Störfaktoren: Straßengraben offen mit Gewässer verbunden (in 1 oder mehr Richtungen). Gefahr, dass Otter diese Rinnen hochwandern und dann am Ende auf die Straße laufen.

Bedeutung im Habitatverbund: sehr hoch
Verkehrsdichte: mittel
Brückenindex: 0,019
Durchlass-Tauglichkeit: ungeeignet
