### Einschätzung von Durchlass-Bauwerken und Gefährdung des Fischotters

Aufnahme Nummer: 1740-007 Aufnahme-Datum: 22.07.2010 Gewässername: k.A. Dechowshof Lage: K 2 Straße: Kreisstraße Todfunde: Gewässerstruktur Gewässertyp: Vorfluter Gewässerbreite [m]: Gewässertiefe [m]: 0 Gewässerverlauf: fast linear Gewässer-Profil: k.A. trapezförmig Fließgeschwindigkeit: trocken Uferbefestigung: Keine Befestigung oder strukturarmes Ufer. Störfaktoren: Flutungsgefahr, Ungünstiges 'Länge zu Durchmesser'-Verhältnis Knick im Gewässerverlauf. Gefahr, dass Otter den kürzesten Weg wählen, Parallelweg, der Otter aus dem Wasser und damit auf die Böschung und dichter an die Straße führt. sonstige Störfaktoren: Straßengraben offen mit Gewässer verbunden (in 1 oder mehr Richtungen). Gefahr, dass Otter diese Rinnen hochwandern und dann am Ende auf die Straße laufen. Durchlass vollständig geflutet? Brückenstruktur Durchlaß Durchmesser: Brückentyp: Rohrdurchlass k.A. Lichte Breite [m]: 0,5 Lichte Höhe [m]: 0,3 Brückenlänge [m]: 12 Bermen-Anzahl: keine Bermenform: keine keine Bermen-Neigung: keine Bermen-Breite [m]: keine keine keine Bermen-Verfügbar: keine keine Straßenstruktur Gewässer-Straßen-Verlauf: Gew

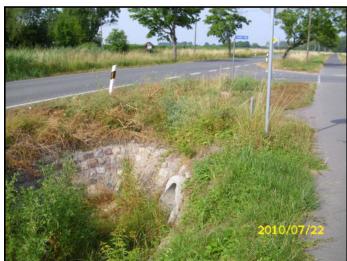
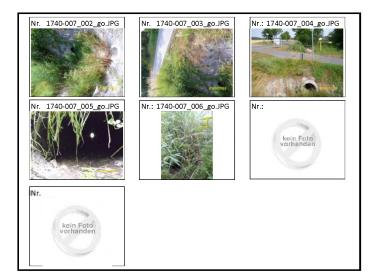
Nr.: 1740-007\_001\_go.JPG

Rohrdurchlass im Radweg hat einen Durchmesser von ca. 1m. Verbund mit Bodden über Landstrecken (Verrohrungen) gegeben.

Markierstruktur beidseitig		Bermen an Ufer anbinden	
Geschwindigkeitsbegrenzung		Wiesenzufahrten verlegen	
Trockenröhre einbringen	✓	Komplexmaßnahmen notwendig
