# Einschätzung von Durchlass-Bauwerken und Gefährdung des Fischotters

Aufnahme Nummer: 1740-009 Aufnahme-Datum: 22.07.2010

Gewässername: Bleckelgraben  
Lage: Kückenshagen  
Straße: K 2  
Kreisstraße  
Todfunde: 0

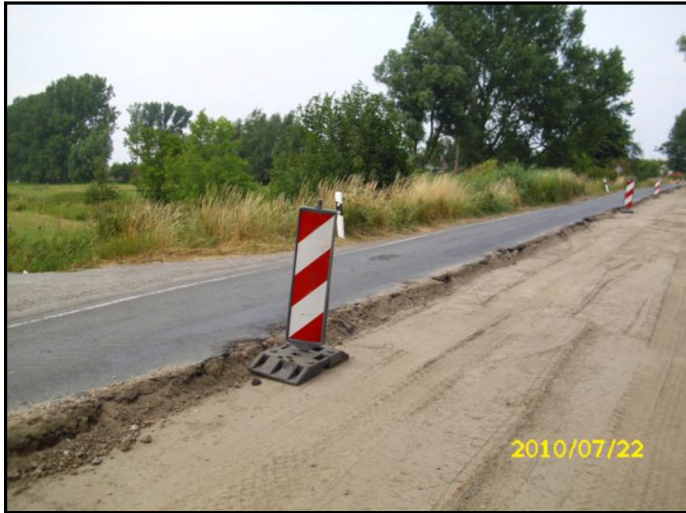
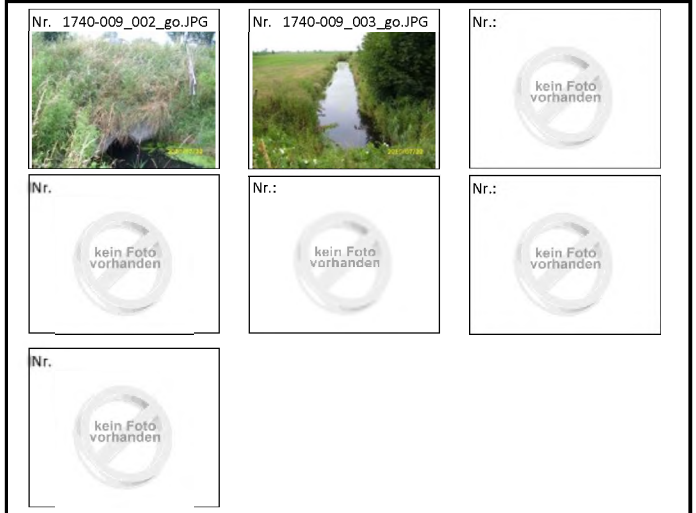
Nr.: 1740-009\_001\_go.JPG

Störfaktoren: Flutungsgefahr, Straßengraben offen mit Gewässer verbunden (in 1 oder mehr Richtungen). Gefahr, dass Otter diese Rinnen hochwandern und dann am Ende auf die Straße laufen.

Ungünstiges 'Länge zu Durchmesser'-Verhältnis

Lichte Breite [m]: 1  
Lichte Höhe [m]: 0,4 Brückenlänge [m]: 10

Bedeutung im Habitatverbund: mittel  
Verkehrsdichte: mittel  
Brückenindex: 0,04  
Durchlass-Tauglichkeit: ungeeignet

Geschwindigkeitsbegrenzung	<input type="checkbox"/>	Bermen an Ufer anbinden	<input type="checkbox"/>
Trockenröhre einbringen	<input checked="" type="checkbox"/>	Wiesenzufahrten verlegen	<input type="checkbox"/>
		Komplexmaßnahmen notwendig	<input type="checkbox"/>
