Einschätzung von Durchlass-Bauwerken und Gefährdung des Fischotters

Aufnahme Nummer: 1740-010

Aufnahme-Datum: 22.07.2010

Gewässername: k.A.
Lage: Langendamm
Straße: k.A.
sonstige Straße
Totfunde: 0

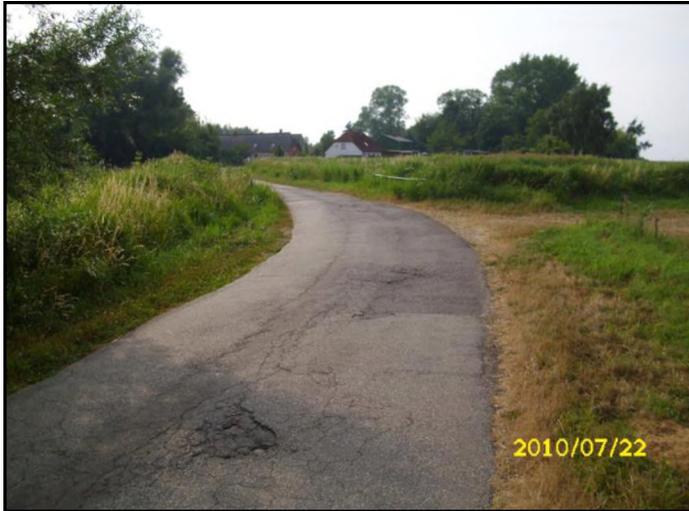
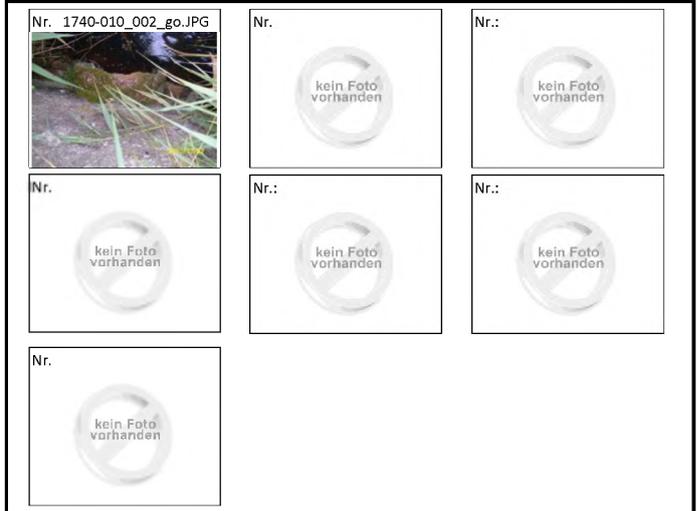
Nr.: 1740-010_001_go.JPG

Störfaktoren: Flutungsgefahr, Böschung ungünstig für wandernde Tiere (zum Gewässer steiler und tiefer als Böschung zur Straße).

Ungünstiges 'Länge zu Durchmesser'-Verhältnis

Bedeutung im Habitatverbund: sehr hoch
Verkehrsdichte: mittel
Brückenindex: 0,05
Durchlass-Tauglichkeit: ungeeignet

Geschwindigkeitsbegrenzung	<input type="checkbox"/>	Bermen an Ufer anbinden	<input type="checkbox"/>
Trockenröhre einbringen	<input checked="" type="checkbox"/>	Wiesenzufahrten verlegen	<input type="checkbox"/>
		Komplexmaßnahmen notwendig	<input type="checkbox"/>
