Einschätzung von Durchlass-Bauwerken und Gefährdung des Fischotters

Aufnahme Nummer: 1740-011

Aufnahme-Datum: 20.08.2010

Gewässername: Langenhanshägerbach
Lage: Hasenberg
Straße: L 191
Landesstraße
Totfunde: 0

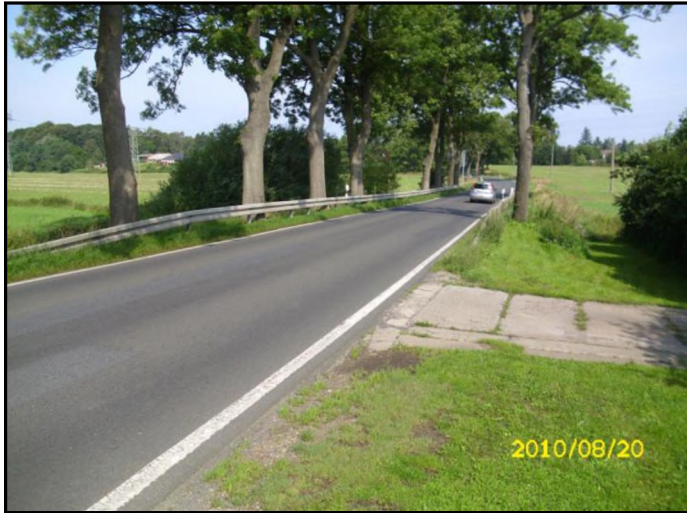
Nr.: 1740-011_001_go.JPG

Störfaktoren: Ungünstiges 'Länge zu Durchmesser'-Verhältnis , Turbulenzen oder Turbulenzengefahr nach Regen usw.

Uferlinie verengt oder wird vom Bauwerk unterbrochen

sonstige Störfaktoren: Straßengraben offen mit Gewässer verbunden (in 1 oder mehr Richtungen). Gefahr, dass Otter diese Rinnen hochwandern und dann am Ende auf die Straße laufen.

Bedeutung im Habitatverbund: mittel
Verkehrsdichte: hoch
Brückenindex: 0,166
Durchlass-Tauglichkeit: ungeeignet

| Entfernung Rechen | <input type="checkbox"/> | Markierstruktur Laufbohle fest | <input checked="" type="checkbox"/> |
| Kastendurchlass/Maul beids. Berme | <input checked="" type="checkbox"/> | Verrohrung öffnen | <input type="checkbox"/> |
