Einschätzung von Durchlass-Bauwerken und Gefährdung des Fischotters

Aufnahme Nummer: 1740-012 Aufnahme-Datum: 20.08.2010

Gewässername: k.A.
Lage: Ehmkenhagen
Straße: L 191
Landesstraße
Totfunde: 1

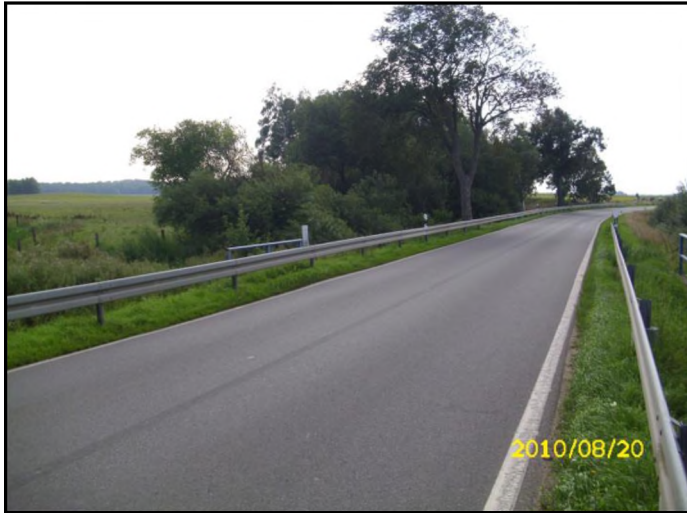
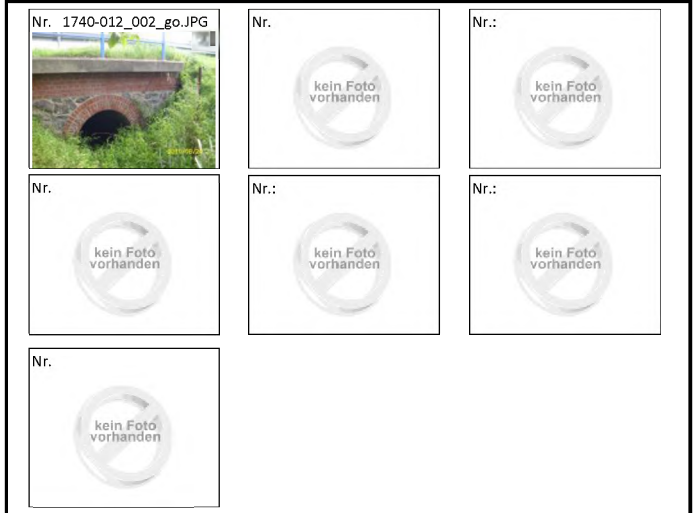
Nr.: 1740-012_001_go.JPG

Störfaktoren: Ungünstiges 'Länge zu Durchmesser'-Verhältnis , Turbulenzen oder Turbulenzengefahr nach Regen usw.

Uferlinie verengt oder wird vom Bauwerk unterbrochen

sonstige Störfaktoren: Straßengraben offen mit Gewässer verbunden (in 1 oder mehr Richtungen). Gefahr, dass Otter diese Rinnen hochwandern und dann am Ende auf die Straße laufen.

Bedeutung im Habitatverbund: sehr hoch
Verkehrsdichte: hoch
Brückenindex: 0,15
Durchlass-Tauglichkeit: ungeeignet
