Einschätzung von Durchlass-Bauwerken und Gefährdung des Fischotters

Aufnahme Nummer: 1740-014

Aufnahme-Datum: 20.08.2010

Gewässername: Klosterbach
Lage: westlich Petersdorf
Straße: k.A.
sonstige Straße
Todfunde: 0

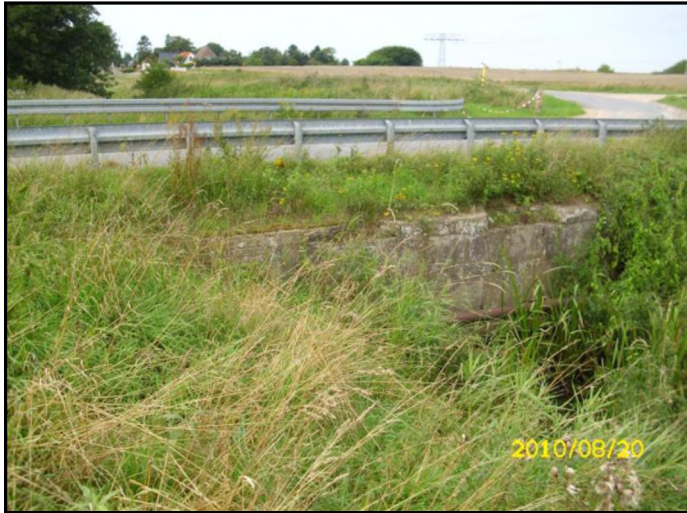
Nr.: 1740-014_001_go.JPG

Störfaktoren: Böschung ungünstig für wandernde Tiere (zum Gewässer steiler und tiefer als Böschung zur Straße). , Ungünstiges 'Länge zu Durchmesser'-Verhältnis , Turbulenzen oder Turbulenzengefahr nach Regen usw.

sonstige Störfaktoren: Uferlinie verengt oder wird vom Bauwerk unterbrochen

Bedeutung im Habitatverbund: sehr hoch
Verkehrsdichte: mittel
Brückenindex: 0,563
Durchlass-Tauglichkeit: ungeeignet

Geschwindigkeitsbegrenzung	<input type="checkbox"/>	Bermen an Ufer anbinden	<input type="checkbox"/>
Trockenröhre einbringen	<input checked="" type="checkbox"/>	Wiesenzufahrten verlegen	<input type="checkbox"/>
		Komplexmaßnahmen notwendig	<input type="checkbox"/>
