Einschätzung von Durchlass-Bauwerken und Gefährdung des Fischotters

Aufnahme Nummer: 1740-015 Aufnahme-Datum: 20.08.2010

Gewässername: k.A.
Lage: Ribn Damg.süd
Straße: k.A.
sonstige Straße
Todfunde: 0

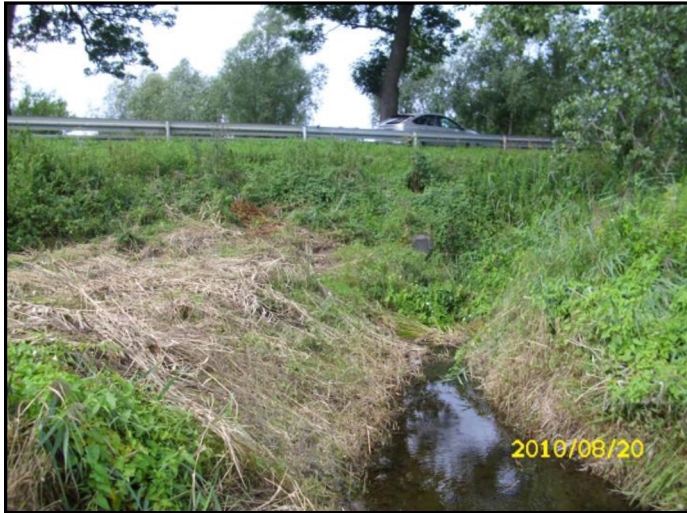
Nr.: 1740-015_001_go.JPG

Bedeutung im Habitatverbund: mittel
Verkehrsdichte: hoch
Brückenindex: 0,108
Durchlass-Tauglichkeit: ungeeignet

Geschwindigkeitsbegrenzung	<input type="checkbox"/>	Bermen an Ufer anbinden	<input type="checkbox"/>
Trockenröhre einbringen	<input checked="" type="checkbox"/>	Wiesenzufahrten verlegen	<input type="checkbox"/>
		Komplexmaßnahmen notwendig	<input type="checkbox"/>
