# Einschätzung von Durchlass-Bauwerken und Gefährdung des Fischotters

Aufnahme Nummer: 1740-017

Aufnahme-Datum: 20.08.2010

Gewässername: k.A.  
Lage: Ribn Damg.südost Umfahrung  
Straße: B 105  
Bundesstraße  
Todfunde: 0

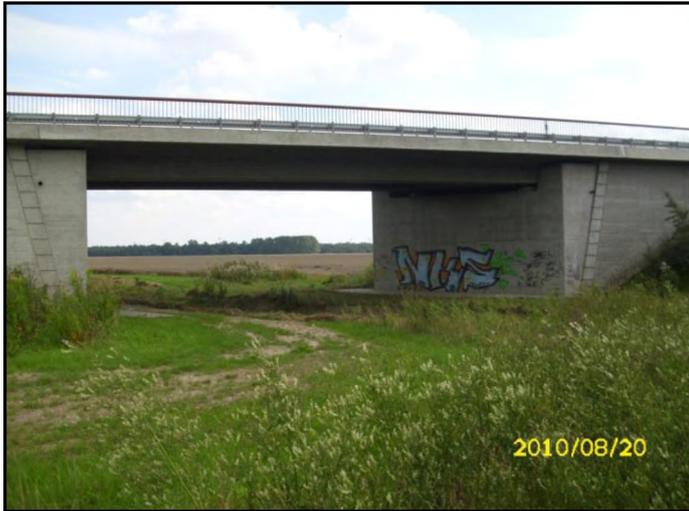
Nr.: 1740-017\_001\_go.JPG

sonstige Störfaktoren: Bauschlutt auf Berme gekippt, Böschung sehr schräg aus glatter Lehm

Trennung Wehr Durchlass	<input type="checkbox"/>	keine notwendig	<input type="checkbox"/>
Installation oberhalb Wehr	<input type="checkbox"/>	Markierstruktur Steinsch	<input type="checkbox"/>
Installation unterhalb Wehr	<input type="checkbox"/>	Markierstruktur Ufersubstrat	<input checked="" type="checkbox"/>
Entfernung Rechen	<input type="checkbox"/>	Markierstruktur Laufbohle fest	<input type="checkbox"/>
Entfernung sonstige Hindernisse	<input type="checkbox"/>	Markierstruktur Laufbohle schwimmend	<input type="checkbox"/>
Kastendurchlass/Maul eins. Berme	<input checked="" type="checkbox"/>	Markierstruktur Podest	<input type="checkbox"/>
Kastendurchlass/Maul beids. Berme	<input type="checkbox"/>	Verrohrung öffnen	<input type="checkbox"/>
Markierstruktur einseitig	<input type="checkbox"/>	Leit-/Schutzzäune notwendig	<input type="checkbox"/>
Markierstruktur beidseitig	<input type="checkbox"/>	Leitstrukturen/-senken einrichten	<input type="checkbox"/>
