Einschätzung von Durchlass-Bauwerken und Gefährdung des Fischotters

Aufnahme Nummer: 1740-021

Aufnahme-Datum: 20.08.2010

Gewässername: Klosterbach
Lage: Ribn. Damg Bachmündung
Straße: Am See
sonstige Straße
Todfunde: 0

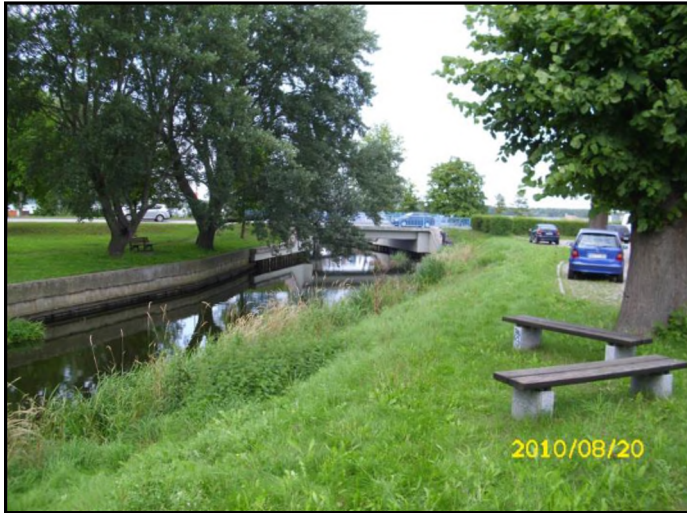
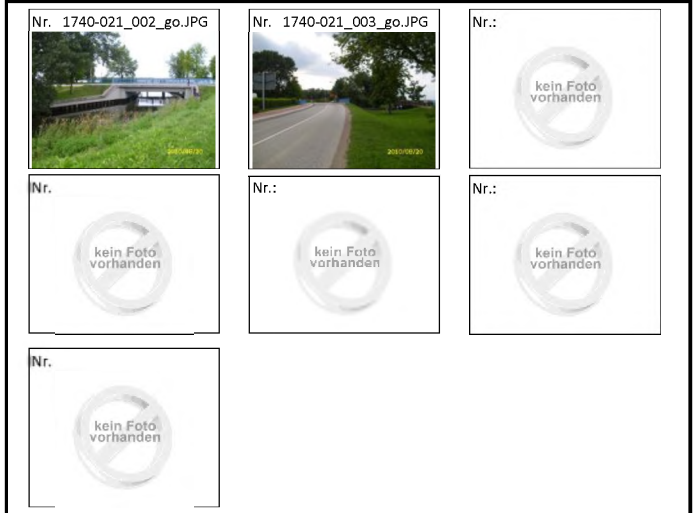
Nr.: 1740-021_001_go.JPG

Störfaktoren: Flutungsgefahr , Böschung ungünstig für wandernde Tiere (zum Gewässer steiler und tiefer als Böschung zur Straße).

Ungünstiges 'Länge zu Durchmesser'-Verhältnis , Parallelweg, der Otter aus dem Wasser und damit auf die Böschung und dichter an die Straße führt.

sonstige Störfaktoren: Uferlinie verengt oder wird vom Bauwerk unterbrochen

Bedeutung im Habitatverbund: sehr hoch
Verkehrsdichte: hoch
Brückenindex: 0,615
Durchlass-Tauglichkeit: ungeeignet

Die Brücke ist viel zu niedrig. Bei Hochwasser müssen die Tiere über die Straße queren. Kostengünstige Alternative bei Neubau: Bereich beruhigen. Es würde auch sehr bei dieser attraktive Hafen und Küstenbereich passen, die Geschwindigkeit mit Zebrast reifen, Fußgängerinsel und Bremsschwellen auf 10 kmh zu drosseln.
