Einschätzung von Durchlass-Bauwerken und Gefährdung des Fischotters

Aufnahme Nummer: 1740-023

Aufnahme-Datum: 20.08.2010

Gewässername: (Körkwitzer Bach) /Wallbach
Lage: Körkwitz
Straße: K 1
Kreisstraße
Todfunde: 1

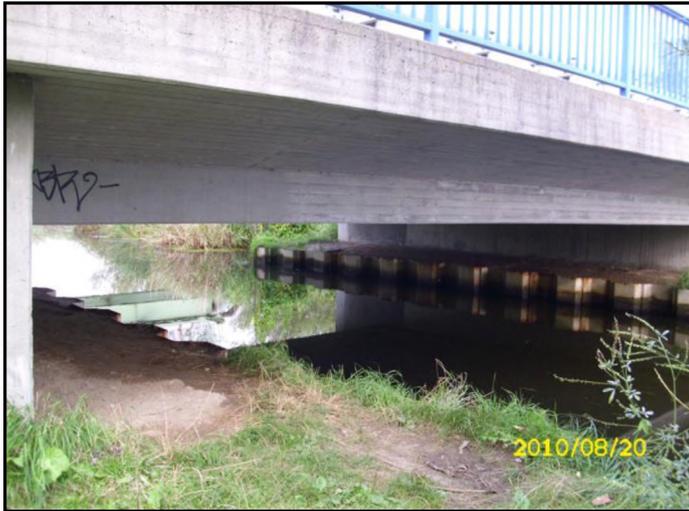
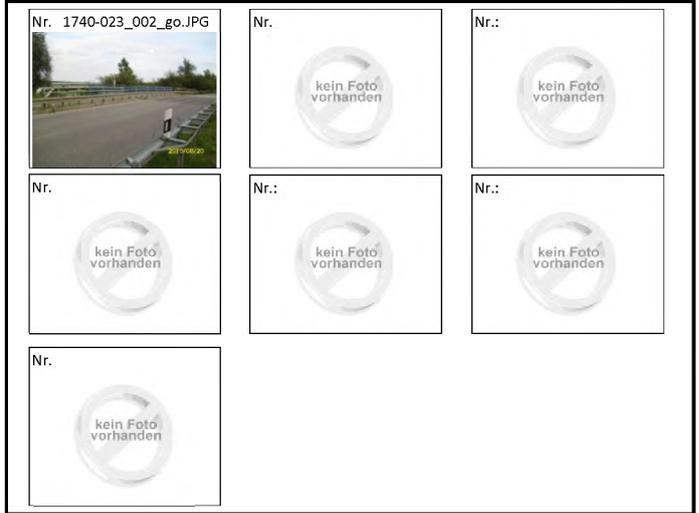
Nr.: 1740-023_001_go.JPG

Bedeutung im Habitatverbund: sehr hoch
Verkehrsdichte: hoch
Brückenindex: 1,2
Durchlass-Tauglichkeit: ungeeignet

Die Brücke ist viel zu niedrig für dieses dynamische Gewässer. Deshalb Durchlassqualität mit Wert "5". Bei Hochwasser müssen die Tiere über die Straße queren. Bereits mind. 2 FischotTER wurden hier im Fähengebiet überfahren. Ungünstig ist, dass es auch mehrere blind endende Gräben in der Niederung gibt. Bei Neubau der Brücke ist eine Pfeilerbrücke zu bauen (auch für andere Arten in der Niederung wichtig).
