Einschätzung von Durchlass-Bauwerken und Gefährdung des Fischotters

Aufnahme Nummer: 1740-024

Aufnahme-Datum: 20.08.2010

Gewässername: (Körkwitzer Bach) /Wallbach
Lage: Klockenhagen Pilzmuseum
Straße: L 21
Landesstraße
Todfunde: 2

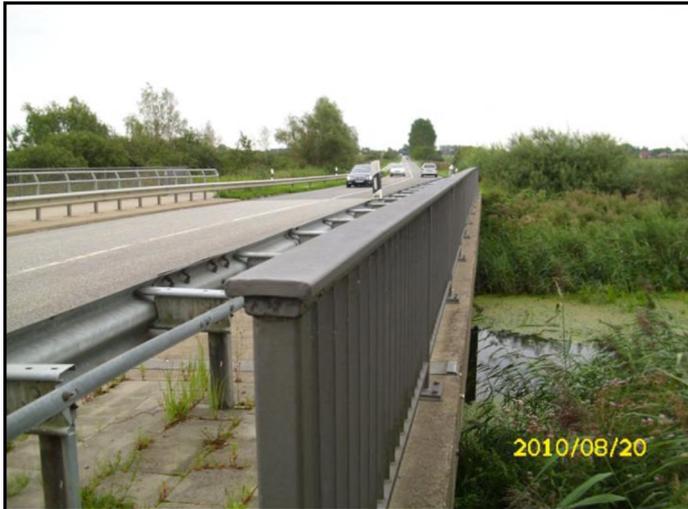
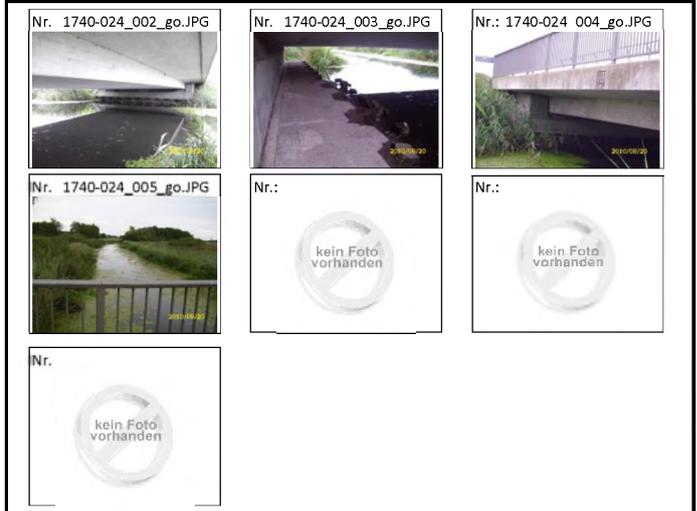
Nr.: 1740-024_001_go.JPG

Störfaktoren: Flutungsgefahr , Böschung ungünstig für wandernde Tiere (zum Gewässer steiler und tiefer als Böschung zur Straße) , Ungünstiges 'Länge zu Durchmesser'-Verhältnis , Bermen zu tief, LH gering

Die Brücke ist viel zu niedrig für dieses dynamische Gewässer. Deshalb Durchlassqualität mit Wert "5". Bei Hochwasser müssen die Tiere über die Straße queren. Bereits mind. 2 FischotTER wurden hier im Fähengebiet überfahren. Ungünstig ist, dass es auch mehrere blind endende Gräben in der Niederung gibt. Bei Neubau der Brücke ist eine Pfeilerbrücke zu bauen (auch für andere Arten in der Niederung wichtig).

Geschwindigkeitsbegrenzung	<input type="checkbox"/>	Bermen an Ufer anbinden	<input type="checkbox"/>
Trockenröhre einbringen	<input type="checkbox"/>	Wiesenzufahrten verlegen	<input type="checkbox"/>
		Komplexmaßnahmen notwendig	<input checked="" type="checkbox"/>
