Einschätzung von Durchlass-Bauwerken und Gefährdung des Fischotters

Aufnahme Nummer: 1740-025

Aufnahme-Datum: 20.08.2010

Gewässername: Brückengraben
Lage: Klockenhagen Mitte
Straße: L 22
Landesstraße
Totfunde: 0

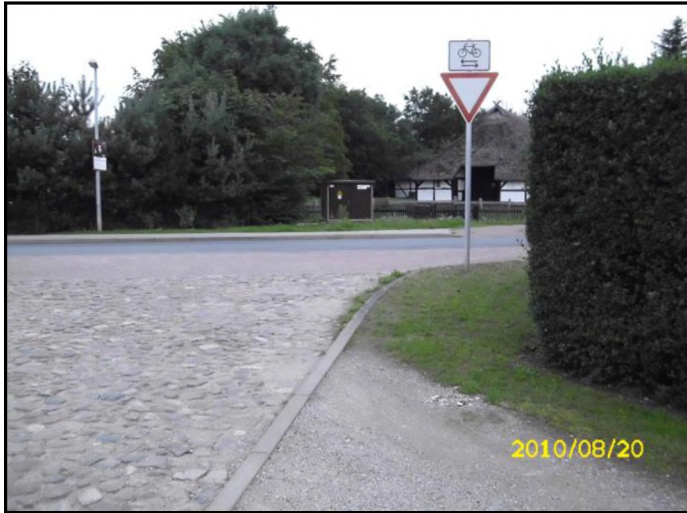
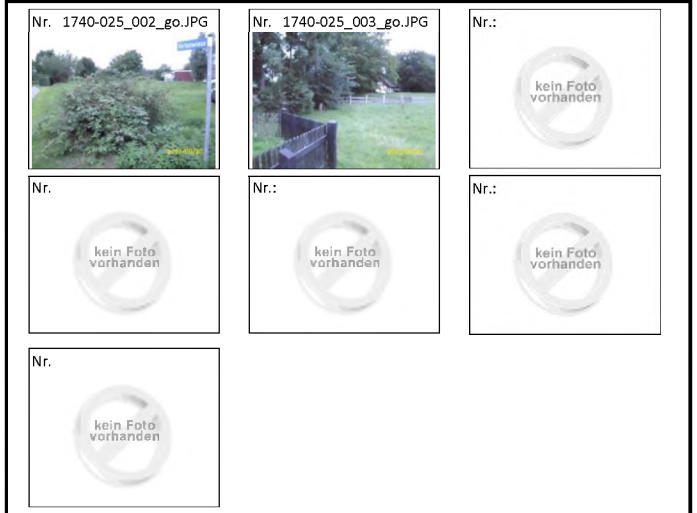
Nr.: 1740-025_001_go.JPG

Störfaktoren: Verrohrt

Bedeutung im Habitatverbund: mittel
Verkehrsdichte: mittel
Brückenindex: 0
Durchlass-Tauglichkeit: ungeeignet

Der Gr., sowie der alte Wasserlauf die in der TK noch vorh. sind, sind nicht mehr existent. Auch alle "Leitlinien" sind weg. Die Chance, dass Otter in diese Richtung den Gr. vom Wallbach hochwechseln ist groß, aber auch, dass sie noch vor der Str. umkehren.

Trennung Wehr Durchlass	<input type="checkbox"/>	keine notwendig	<input checked="" type="checkbox"/>
Installation oberhalb Wehr	<input type="checkbox"/>	Markierstruktur Steinsch	<input type="checkbox"/>
Installation unterhalb Wehr	<input type="checkbox"/>	Markierstruktur Ufersubstrat	<input type="checkbox"/>
Entfernung Rechen	<input type="checkbox"/>	Markierstruktur Laufbohle fest	<input type="checkbox"/>
Entfernung sonstige Hindernisse	<input type="checkbox"/>	Markierstruktur Laufbohle schwimmend	<input type="checkbox"/>
Kastendurchlass/Maul eins. Berme	<input checked="" type="checkbox"/>	Markierstruktur Podest	<input type="checkbox"/>
Kastendurchlass/Maul beids. Berme	<input type="checkbox"/>	Verrohrung öffnen	<input checked="" type="checkbox"/>
Markierstruktur einseitig	<input type="checkbox"/>	Leit-/Schutzzäune notwendig	<input type="checkbox"/>
Markierstruktur beidseitig	<input type="checkbox"/>	Leitstrukturen/ -senken einrichten	<input type="checkbox"/>
