Einschätzung von Durchlass-Bauwerken und Gefährdung des Fischotters

Aufnahme Nummer: 1740-026

Aufnahme-Datum: 20.08.2010

Gewässername: Brückengraben
Lage: Klockenhagen Ost L21
Straße: L 21
Landesstraße
Totfunde: 0

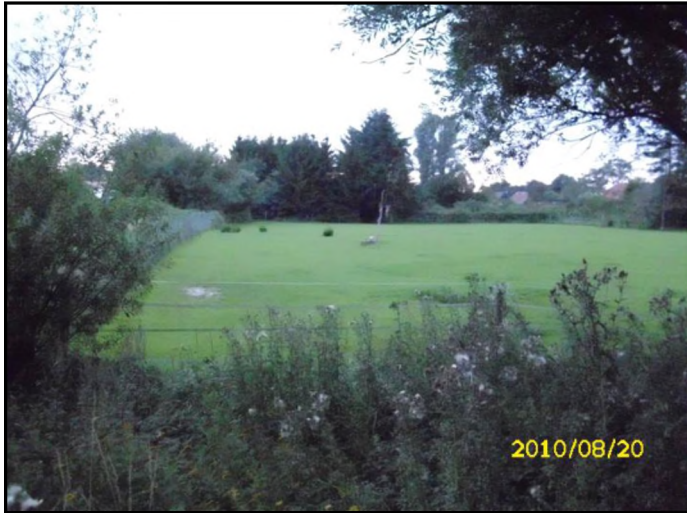
Nr.: 1740-026_001_go.JPG

Bedeutung im Habitatverbund: gering
Verkehrsdichte: hoch
Brückenindex: 0
Durchlass-Tauglichkeit: ungeeignet

Der Graben, der in der TK noch vorhanden ist, ist nicht mehr existent. Auch der alte Wasserlauf nicht. Alle "Leitlinien" sind verschwunden.

Priorität Festlegung: hoch
