# Einschätzung von Durchlass-Bauwerken und Gefährdung des Fischotters

Aufnahme Nummer: 1740-027

Aufnahme-Datum: 09.09.2010

Gewässername: k.A.  
Lage: Dierhagen Ost 150m südlich Wiesenweg  
Straße: L 21  
Landesstraße  
Totfunde: 2

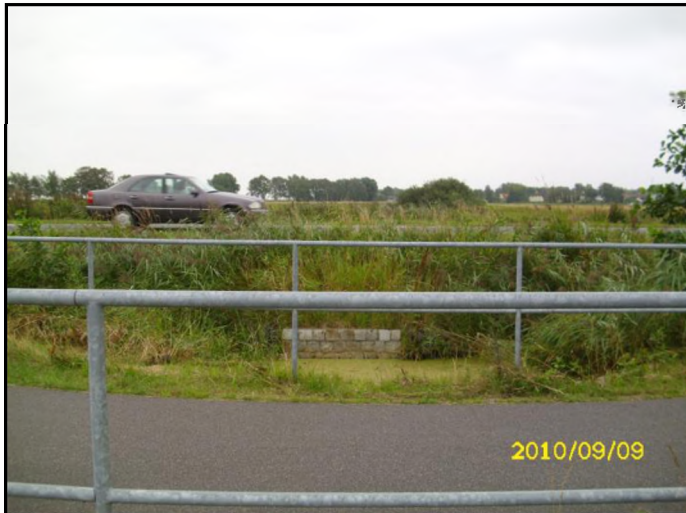
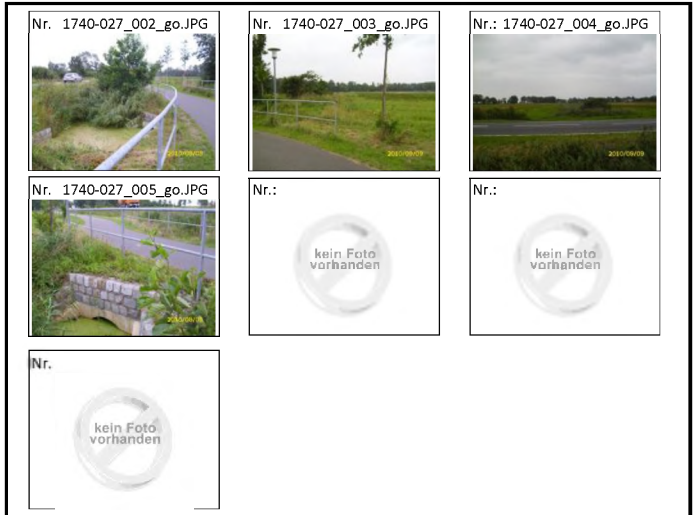
Nr.: 1740-027\_001\_go.JPG

Störfaktoren: Durchlass vollständig geflutet , Ungünstiges 'Länge zu Durchmesser'-Verhältnis

Knick im Gewässerverlauf. Gefahr, dass Otter den kürzesten Weg wählen , Parallelweg, der Otter aus dem Wasser und damit auf die Böschung und dichter an die Straße führt.

sonstige Störfaktoren: Straßengraben offen mit Gewässer verbunden (in 1 oder mehr Richtungen). Gefahr, dass Otter diese Rinnen hochwandern und dann am Ende auf die Straße laufen.

Durchlass vollständig geflutet?

Bedeutung im Habitatverbund: sehr hoch  
Verkehrsdichte: hoch  
Brückenindex: 0  
Durchlass-Tauglichkeit: ungeeignet

**Priorität Festlegung: oberste Priorität**

Geschwindigkeitsbegrenzung	<input type="checkbox"/>	Bermen an Ufer anbinden	<input type="checkbox"/>
Trockenröhre einbringen	<input type="checkbox"/>	Wiesenzufahrten verlegen	<input type="checkbox"/>
		Komplexmaßnahmen notwendig	<input checked="" type="checkbox"/>
