# Einschätzung von Durchlass-Bauwerken und Gefährdung des Fischotters

Aufnahme Nummer: 1740-028

Aufnahme-Datum: 09.09.2010

Gewässername: k.A.  
Lage: Dierhagen K1 Ri. Strand  
Straße: K 1  
Kreisstraße  
Todfunde: 0

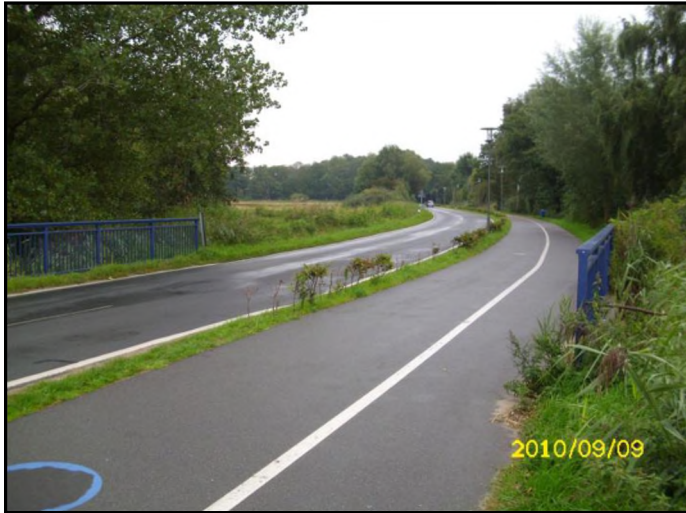
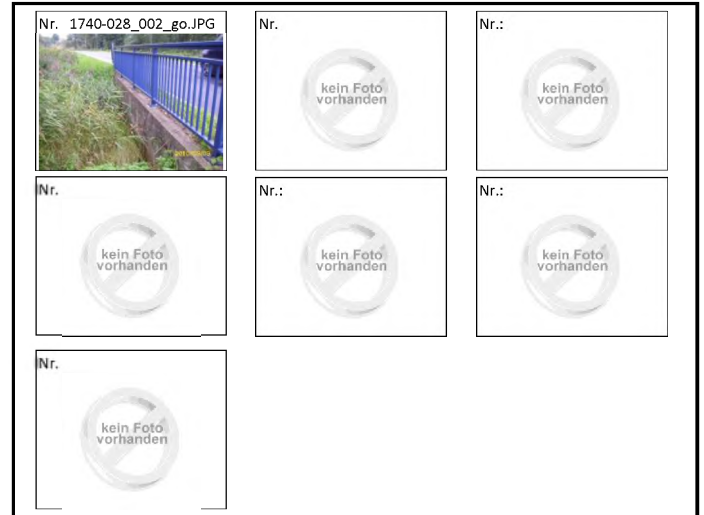
Nr.: 1740-028\_001\_go.JPG

Störfaktoren: Durchlass vollständig geflutet , Straßengraben offen mit Gewässer verbunden (in 1 oder mehr Richtungen). Gefahr, dass Otter diese Rinnen hochwandern und dann am Ende auf die Straße laufen.

Böschung ungünstig für wandernde Tiere (zum Gewässer steiler und tiefer als Böschung zur Straße). , Ungünstiges 'Länge zu Durchmesser'-Verhältnis

Durchlass vollständig geflutet?

Bedeutung im Habitatverbund: sehr hoch  
Verkehrsdichte: mittel  
Brückenindex: 0  
Durchlass-Tauglichkeit: ungeeignet

Geschwindigkeitsbegrenzung	<input type="checkbox"/>	Bermen an Ufer anbinden	<input type="checkbox"/>
Trockenröhre einbringen	<input type="checkbox"/>	Wiesenzufahrten verlegen	<input type="checkbox"/>
		Komplexmaßnahmen notwendig	<input checked="" type="checkbox"/>
