# Einschätzung von Durchlass-Bauwerken und Gefährdung des Fischotters

Aufnahme Nummer: 1740-029

Aufnahme-Datum: 09.09.2010

Gewässername: k.A.  
Lage: Dierhagen K1 von Strand ri. Körkwitz kurz vor L21  
Straße: K 1  
Kreisstraße  
Todfunde: 0

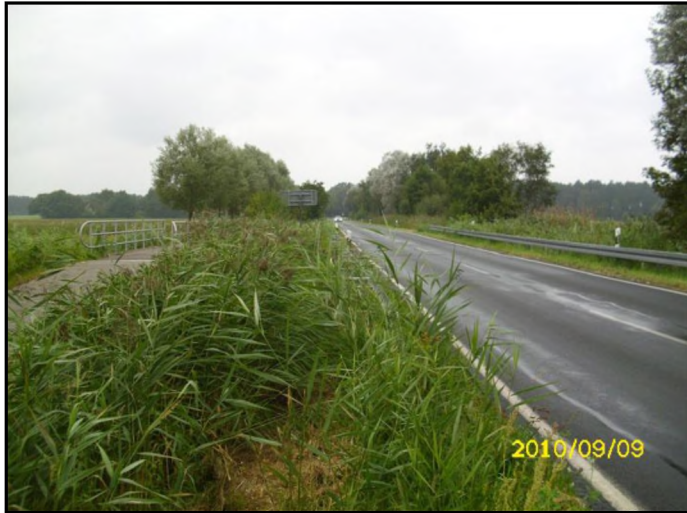
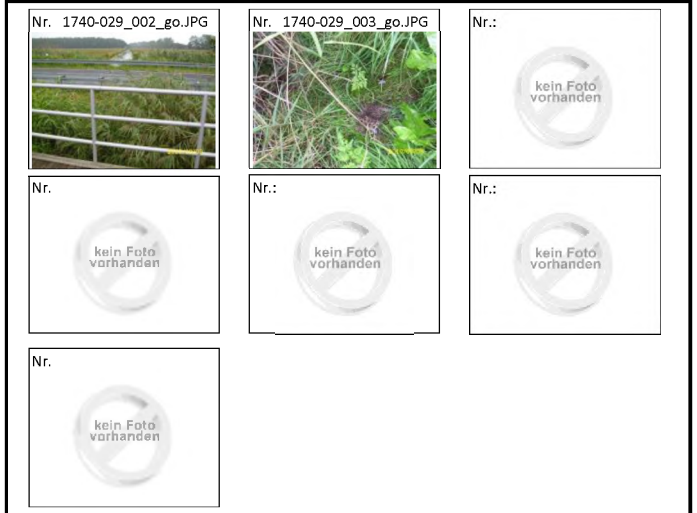
Nr.: 1740-029\_001\_go.JPG

Störfaktoren: Durchlass vollständig geflutet , Straßengraben offen mit Gewässer verbunden (in 1 oder mehr Richtungen). Gefahr, dass Otter diese Rinnen hochwandern und dann am Ende auf die Straße laufen.

Böschung ungünstig für wandernde Tiere (zum Gewässer steiler und tiefer als Böschung zur Straße). , Ungünstiges 'Länge zu Durchmesser'-Verhältnis

Bedeutung im Habitatverbund: sehr hoch  
Verkehrsdichte: mittel  
Brückenindex: 0  
Durchlass-Tauglichkeit: ungeeignet

**Priorität Festlegung: oberste Priorität**

Geschwindigkeitsbegrenzung	<input type="checkbox"/>	Bermen an Ufer anbinden	<input type="checkbox"/>
Trockenröhre einbringen	<input checked="" type="checkbox"/>	Wiesenzufahrten verlegen	<input type="checkbox"/>
		Komplexmaßnahmen notwendig	<input type="checkbox"/>

Brücke im Parallelweg (Radweg ) ist geeignet (Holz, breit überspannend).
