Einschätzung von Durchlass-Bauwerken und Gefährdung des Fischotters

Aufnahme Nummer: 1740-030

Aufnahme-Datum: 09.09.2010

Gewässername: k.A.
Lage: Dierhagen K1 von Strand ri. Körkwitz 2er vor L21
Straße: K 1
Kreisstraße
Todfunde: 0

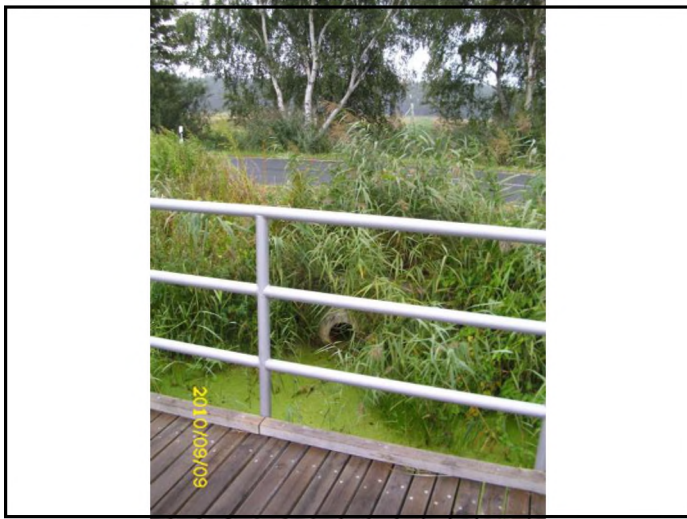
Nr.: 1740-030_001_go.JPG

Störfaktoren: Flutungsgefahr, Straßengraben offen mit Gewässer verbunden (in 1 oder mehr Richtungen). Gefahr, dass Otter diese Rinnen hochwandern und dann am Ende auf die Straße laufen.

Ungünstiges 'Länge zu Durchmesser'-Verhältnis

Bedeutung im Habitatverbund: mittel
Verkehrsdichte: mittel
Brückenindex: 0,013
Durchlass-Tauglichkeit: ungeeignet

Geschwindigkeitsbegrenzung	<input type="checkbox"/>	Bermen an Ufer anbinden	<input type="checkbox"/>
Trockenröhre einbringen	<input checked="" type="checkbox"/>	Wiesenzufahrten verlegen	<input type="checkbox"/>
		Komplexmaßnahmen notwendig	<input type="checkbox"/>
