Einschätzung von Durchlass-Bauwerken und Gefährdung des Fischotters

Aufnahme Nummer: 1740-031

Aufnahme-Datum: 09.09.2010

Gewässername: k.A.
Lage: Körkwitz Hof Schöpfwerk
Straße: L 21
Landesstraße
Totfunde: 1

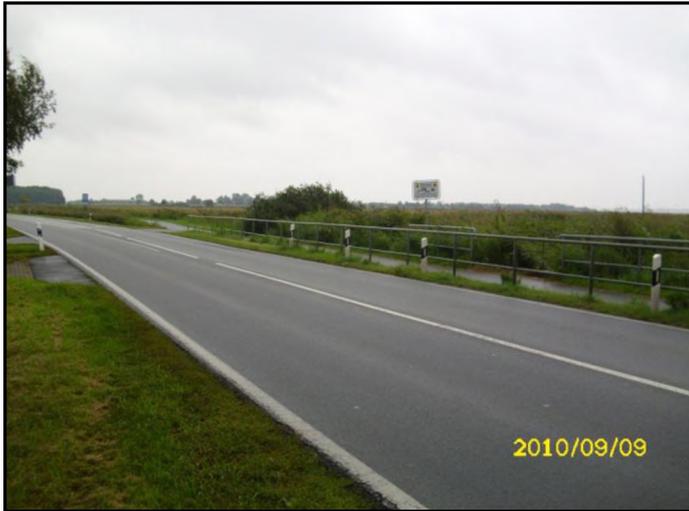
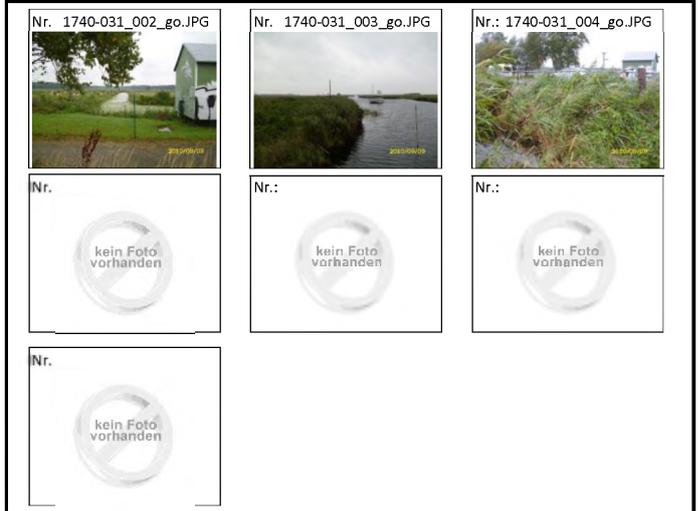
Nr.: 1740-031_001_go.JPG

Störfaktoren: Wehr/Stau , Durchlass vollständig geflutet

Böschung ungünstig für wandernde Tiere (zum Gewässer steiler und tiefer als Böschung zur Straße).

Bedeutung im Habitatverbund: sehr hoch
Verkehrsdichte: hoch
Brückenindex: 0
Durchlass-Tauglichkeit: ungeeignet

Priorität Festlegung: oberste Priorität

Trennung Wehr Durchlass	<input type="checkbox"/>	keine notwendig	<input type="checkbox"/>
Installation oberhalb Wehr	<input type="checkbox"/>	Markierstruktur Steinsch	<input type="checkbox"/>
Installation unterhalb Wehr	<input type="checkbox"/>	Markierstruktur Ufersubstrat	<input type="checkbox"/>
Entfernung Rechen	<input type="checkbox"/>	Markierstruktur Laufbohle fest	<input type="checkbox"/>
Entfernung sonstige Hindernisse	<input type="checkbox"/>	Markierstruktur Laufbohle schwimmend	<input type="checkbox"/>
Kastendurchlass/Maul eins. Berme	<input type="checkbox"/>	Markierstruktur Podest	<input type="checkbox"/>
Kastendurchlass/Maul beids. Berme	<input type="checkbox"/>	Verrohrung öffnen	<input type="checkbox"/>
Markierstruktur einseitig	<input type="checkbox"/>	Leit-/Schutzzäune notwendig	<input type="checkbox"/>
Markierstruktur beidseitig	<input type="checkbox"/>	Leitstrukturen/ -senken einrichten	<input checked="" type="checkbox"/>

Geschwindigkeitsbegrenzung	<input type="checkbox"/>	Bermen an Ufer anbinden	<input type="checkbox"/>
Trockenröhre einbringen	<input checked="" type="checkbox"/>	Wiesenzufahrten verlegen	<input type="checkbox"/>
		Komplexmaßnahmen notwendig	<input checked="" type="checkbox"/>
