Einschätzung von Durchlass-Bauwerken und Gefährdung des Fischotters

Aufnahme Nummer: 1740-033

Aufnahme-Datum: 09.09.2010

Gewässername: k.A.
Lage: östl. Moorkaten
Straße: K 1
Kreisstraße
Todfunde: 0

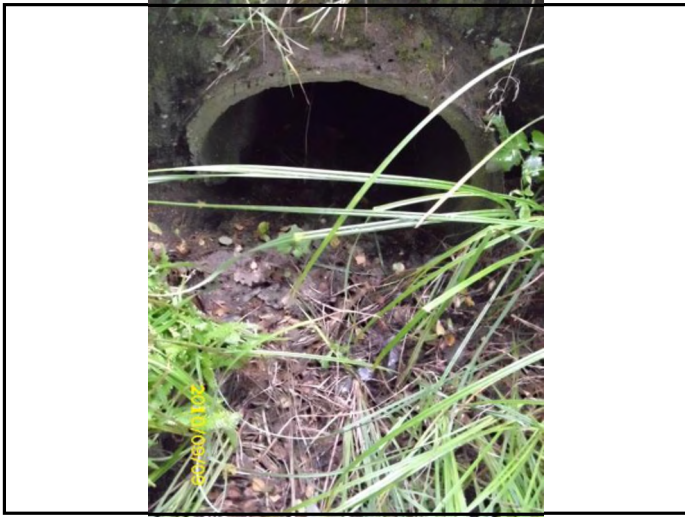
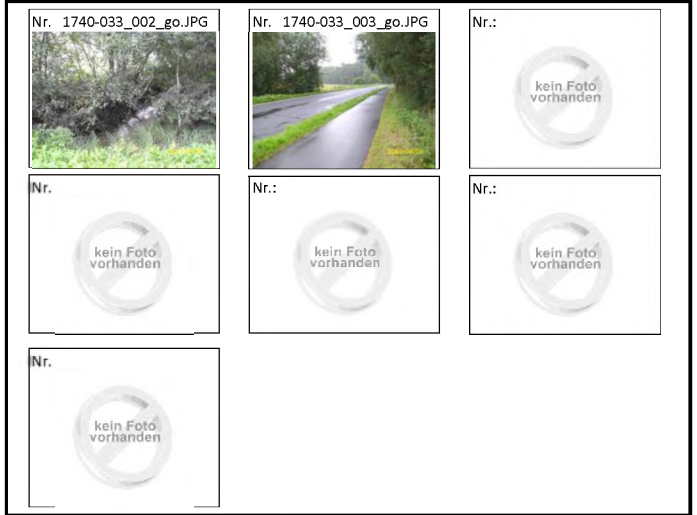
Nr.: 1740-033_001_go.JPG

Störfaktoren: Durchlass vollständig geflutet

Straßengraben offen mit Gewässer verbunden (in 1 oder mehr Richtungen). Gefahr, dass Otter diese Rinnen hochwandern und dann am Ende auf die Straße laufen.

Durchlass vollständig geflutet?

Bedeutung im Habitatverbund: mittel
Verkehrsdichte: mittel
Brückenindex: 0
Durchlass-Tauglichkeit: ungeeignet

Geschwindigkeitsbegrenzung	<input type="checkbox"/>	Bermen an Ufer anbinden	<input type="checkbox"/>
Trockenröhre einbringen	<input checked="" type="checkbox"/>	Wiesenzufahrten verlegen	<input type="checkbox"/>
		Komplexmaßnahmen notwendig	<input type="checkbox"/>
