Einschätzung von Durchlass-Bauwerken und Gefährdung des Fischotters

Aufnahme Nummer: 1740-034

Aufnahme-Datum: 09.09.2010

Gewässername: k.A.
Lage: Vor Abzweig Dändorf
Straße: L 21
Landesstraße
Totfunde: 0

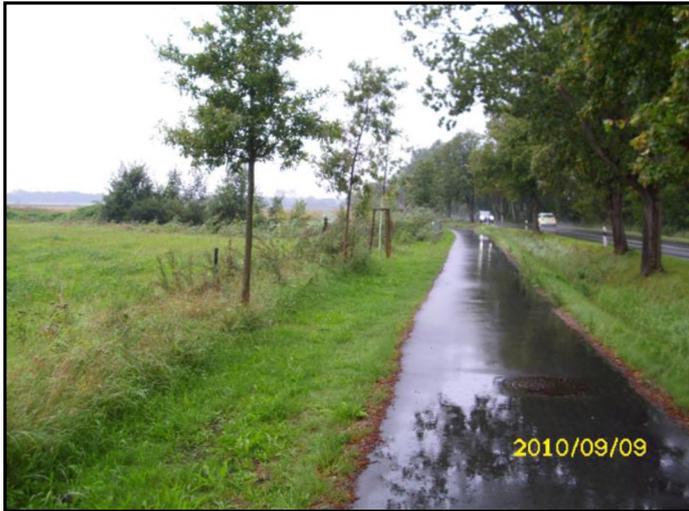
Nr.: 1740-034_001_go.JPG

Störfaktoren: Verrohrt, Straßengraben offen mit Gewässer verbunden (in 1 oder mehr Richtungen). Gefahr, dass Otter diese Rinnen hochwandern und dann am Ende auf die Straße laufen.

Bedeutung im Habitatverbund: sehr hoch
Verkehrsdichte: hoch
Brückenindex: 0
Durchlass-Tauglichkeit: ungeeignet

Geschwindigkeitsbegrenzung	<input type="checkbox"/>	Bermen an Ufer anbinden	<input type="checkbox"/>
Trockenröhre einbringen	<input checked="" type="checkbox"/>	Wiesenzufahrten verlegen	<input type="checkbox"/>
		Komplexmaßnahmen notwendig	<input type="checkbox"/>

Ewta 400 m weiter nördlich (Abzweig Dändorf) endet noch ein Graben blind. Auch dort ist mit Otterwechsel zu rechnen und ein Trockendurchlass sinnvoll.
