# Einschätzung von Durchlass-Bauwerken und Gefährdung des Fischotters

Aufnahme Nummer: 1740-035

Aufnahme-Datum: 09.09.2010

Gewässername: k.A.  
Lage: Nördl. Dändorf Richtung Dierh.Dorf  
Straße: k.A.  
sonstige Straße  
Todfunde: 1

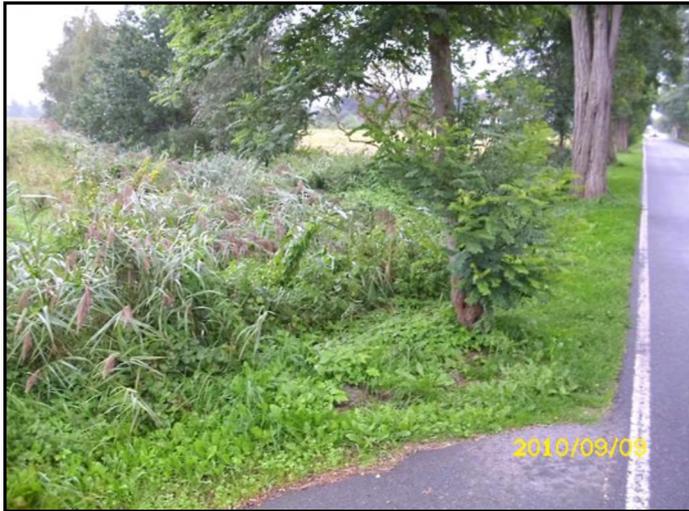
Nr.: 1740-035\_001\_go.JPG

Störfaktoren: Durchlass vollständig geflutet , Straßengraben offen mit Gewässer verbunden (in 1 oder mehr Richtungen). Gefahr, dass Otter diese Rinnen hochwandern und dann am Ende auf die Straße laufen.

Böschung ungünstig für wandernde Tiere (zum Gewässer steiler und tiefer als Böschung zur Straße). , Ungünstiges 'Länge zu Durchmesser'-Verhältnis

Durchlass vollständig geflutet?

Bedeutung im Habitatverbund: mittel  
Verkehrsdichte: mittel  
Brückenindex: 0  
Durchlass-Tauglichkeit: ungeeignet

**Priorität Festlegung: hoch**

Geschwindigkeitsbegrenzung	<input type="checkbox"/>	Bermen an Ufer anbinden	<input type="checkbox"/>
Trockenröhre einbringen	<input checked="" type="checkbox"/>	Wiesenzufahrten verlegen	<input type="checkbox"/>
		Komplexmaßnahmen notwendig	<input type="checkbox"/>

Etwa 85m weiter südlich endet noch ein Graben blind. Auch dort ist mit Otterwechsel zu rechnen und ein Trockendurchlass sinnvoll.
