Einschätzung von Durchlass-Bauwerken und Gefährdung des Fischotters

Aufnahme Nummer: 1740-036

Aufnahme-Datum: 09.09.2010

Gewässername: k.A.
Lage: Südl. Dierh.Dorf Richtung Dändorf
Straße: k.A.
sonstige Straße
Todfunde: 0

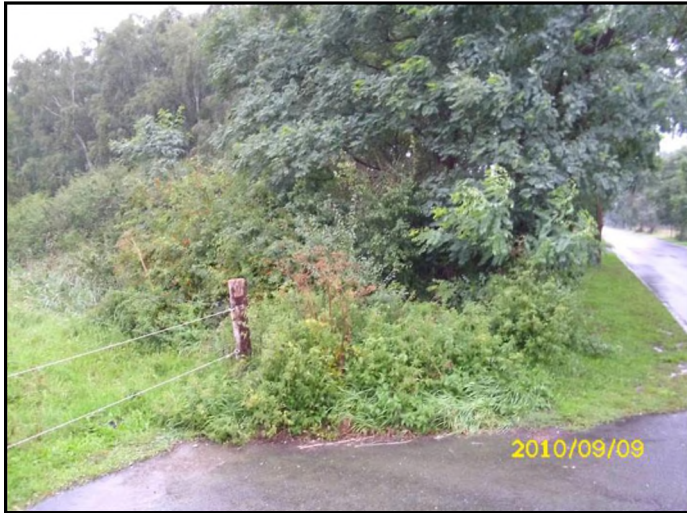
Nr.: 1740-036_001_go.JPG

Störfaktoren: Durchlass vollständig geflutet , Böschung ungünstig für wandernde Tiere (zum Gewässer steiler und tiefer als Böschung zur Straße).

Knick im Gewässerverlauf. Gefahr, dass Otter den kürzesten Weg wählen , Ungünstiges 'Länge zu Durchmesser'-Verhältnis

sonstige Störfaktoren: Straßengraben offen mit Gewässer verbunden (in 1 oder mehr Richtungen). Gefahr, dass Otter diese Rinnen hochwandern und dann am Ende auf die Straße laufen.

Bedeutung im Habitatverbund: sehr hoch
Verkehrsdichte: mittel
Brückenindex: 0
Durchlass-Tauglichkeit: ungeeignet
