Einschätzung von Durchlass-Bauwerken und Gefährdung des Fischotters

Aufnahme Nummer: 1740-037

Aufnahme-Datum: 09.09.2010

Gewässername: k.A.
Lage: Südl. Dierh.Dorf L 21
Straße: L 21
Landesstraße
Totfunde: 0

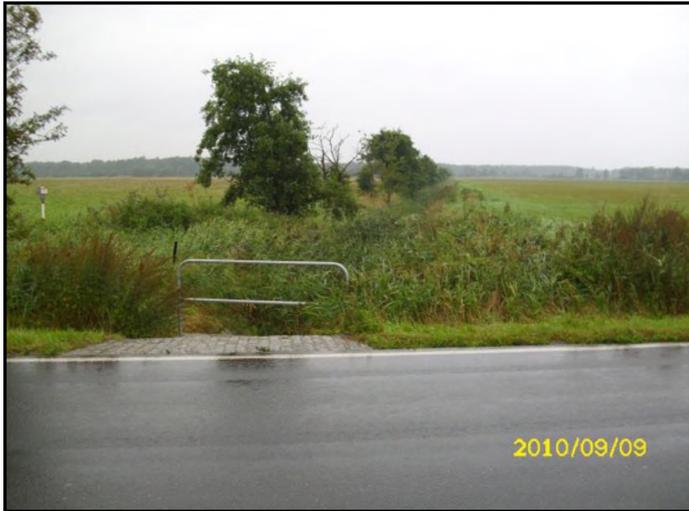
Nr.: 1740-037_001_go.JPG

Störfaktoren: Durchlass vollständig geflutet , Sohlschwelle

Böschung ungünstig für wandernde Tiere (zum Gewässer steiler und tiefer als Böschung zur Straße). , Ungünstiges 'Länge zu Durchmesser'-Verhältnis

Geschwindigkeitsbegrenzung	<input type="checkbox"/>	Bermen an Ufer anbinden	<input type="checkbox"/>
Trockenröhre einbringen	<input checked="" type="checkbox"/>	Wiesenzufahrten verlegen	<input checked="" type="checkbox"/>
		Komplexmaßnahmen notwendig	<input type="checkbox"/>
