# Einschätzung von Durchlass-Bauwerken und Gefährdung des Fischotters

Aufnahme Nummer: 1740-038

Aufnahme-Datum: 09.09.2010

Gewässername: k.A.  
Lage: weiter Südl. Dierh.Dorf Gehölz L 21  
Straße: L 21  
Landesstraße  
Totfunde: 0

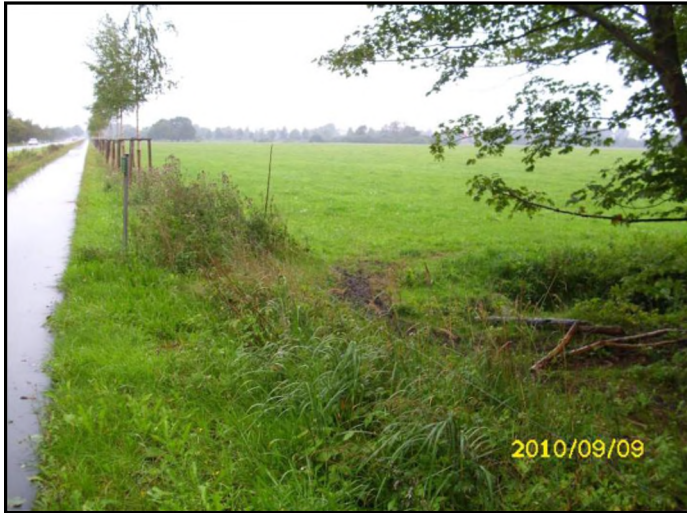
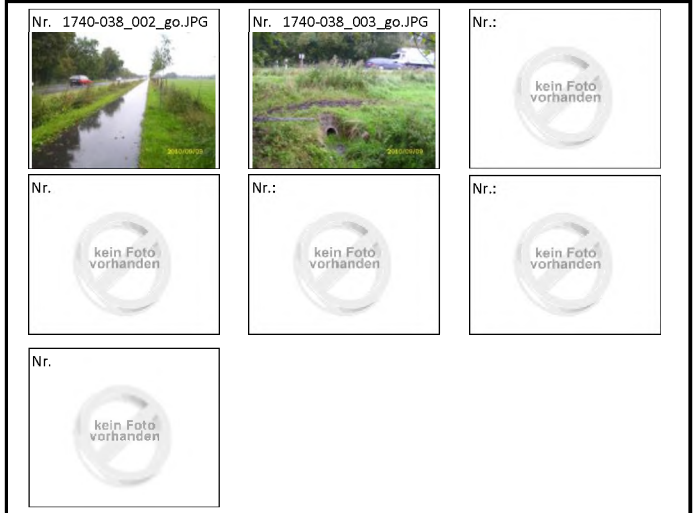
Nr.: 1740-038\_001\_go.JPG

Störfaktoren: Flutungsgefahr , Ungünstiges 'Länge zu Durchmesser'-Verhältnis

Straßengraben offen mit Gewässer verbunden (in 1 oder mehr Richtungen). Gefahr, dass Otter diese Rinnen hochwandern und dann am Ende auf die Straße laufen.

Bedeutung im Habitatverbund: mittel  
Verkehrsdichte: hoch  
Brückenindex: 0  
Durchlass-Tauglichkeit: ungeeignet

**Priorität Festlegung: sehr hoch**

Geschwindigkeitsbegrenzung	<input type="checkbox"/>	Bermen an Ufer anbinden	<input type="checkbox"/>
Trockenröhre einbringen	<input type="checkbox"/>	Wiesenzufahrten verlegen	<input type="checkbox"/>
		Komplexmaßnahmen notwendig	<input checked="" type="checkbox"/>
