Einschätzung von Durchlass-Bauwerken und Gefährdung des Fischotters

Aufnahme Nummer: 1740-039

Aufnahme-Datum: 15.10.2010

Gewässername: Haubach
Lage: Altheide Haubach
Straße: B 105
Bundesstraße
Todfunde: 1

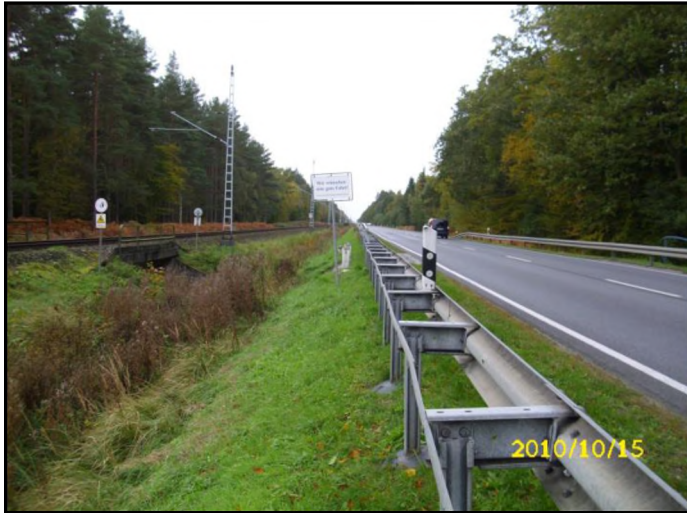
Nr.: 1740-039_001_go.JPG

Störfaktoren: Ungünstiges 'Länge zu Durchmesser'-Verhältnis , Turbulenzen oder Turbulenzengefahr nach Regen usw. , Parallelweg, der Otter aus dem Wasser und damit auf die Böschung und dichter an die Straße führt.

Bermen fehlerhaft , Straßengraben offen mit Gewässer verbunden (in 1 oder mehr Richtungen). Gefahr, dass Otter diese Rinnen hochwandern und dann am Ende auf die Straße laufen.

Bedeutung im Habitatverbund: sehr hoch
Verkehrsdichte: hoch
Brückenindex: 0,167
Durchlass-Tauglichkeit: ungeeignet
