Einschätzung von Durchlass-Bauwerken und Gefährdung des Fischotters

Aufnahme Nummer: 1741-001 Aufnahme-Datum: 25.06.2010

Gewässername: k.A.
Lage: Tressentin
Straße: L 181
Landesstraße
Totfunde: 1

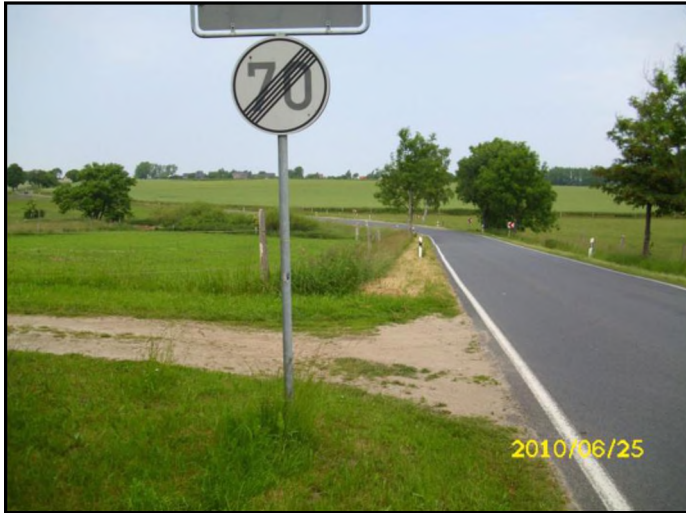
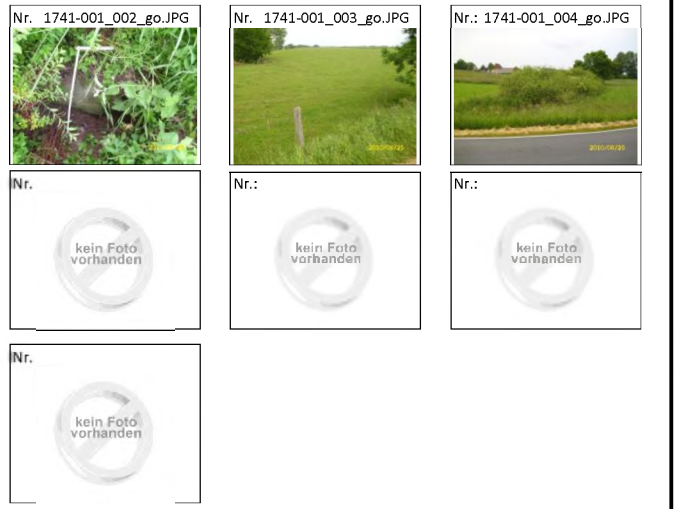
Nr.: 1741-001_001_go.JPG

Störfaktoren: Verrohrt , Ungünstiges 'Länge zu Durchmesser'-Verhältnis

Bedeutung im Habitatverbund: sehr hoch
Verkehrsdichte: hoch
Brückenindex: 0
Durchlass-Tauglichkeit: ungeeignet

Ganz schön gefährlich, weil die "Durchlass-Markierung" fehlt. Hier wäre ich fast in ein übles Loch gefallen (1,9m, Betonkante). Gewässer ist direkt am Recknitztal angeschlossen (1000m).

Trennung Wehr Durchlass	<input type="checkbox"/>	keine notwendig	<input type="checkbox"/>
Installation oberhalb Wehr	<input type="checkbox"/>	Markierstruktur Steinsch	<input type="checkbox"/>
Installation unterhalb Wehr	<input type="checkbox"/>	Markierstruktur Ufersubstrat	<input type="checkbox"/>
Entfernung Rechen	<input type="checkbox"/>	Markierstruktur Laufbohle fest	<input type="checkbox"/>
Entfernung sonstige Hindernisse	<input type="checkbox"/>	Markierstruktur Laufbohle schwimmend	<input type="checkbox"/>
Kastendurchlass/Maul eins. Berme	<input checked="" type="checkbox"/>	Markierstruktur Podest	<input type="checkbox"/>
Kastendurchlass/Maul beids. Berme	<input type="checkbox"/>	Verrohrung öffnen	<input checked="" type="checkbox"/>
Markierstruktur einseitig	<input type="checkbox"/>	Leit-/Schutzzäune notwendig	<input type="checkbox"/>
Markierstruktur beidseitig	<input type="checkbox"/>	Leitstrukturen/ -senken einrichten	<input checked="" type="checkbox"/>

Geschwindigkeitsbegrenzung	<input type="checkbox"/>	Bermen an Ufer anbinden	<input type="checkbox"/>
Trockenröhre einbringen	<input checked="" type="checkbox"/>	Wiesenzufahrten verlegen	<input type="checkbox"/>
		Komplexmaßnahmen notwendig	<input type="checkbox"/>
