Einschätzung von Durchlass-Bauwerken und Gefährdung des Fischotters

Aufnahme Nummer: 1741-002

Aufnahme-Datum: 22.07.2010

Gewässername: k.A.
Lage: Gruel direkt nord
Straße: K 6
Kreisstraße
Todfunde: 1

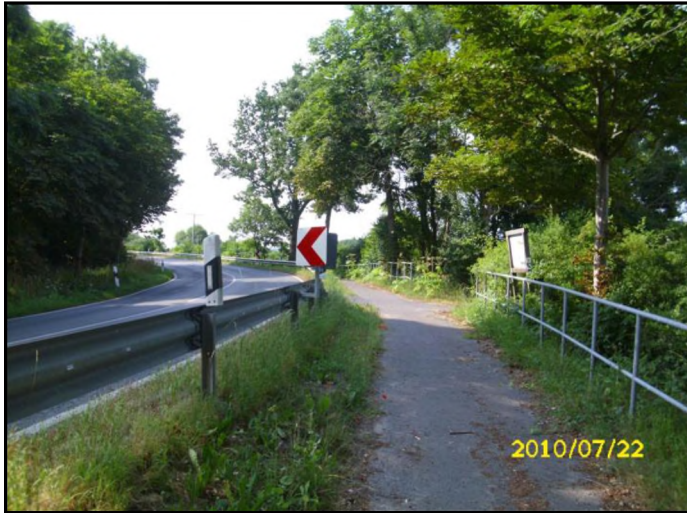
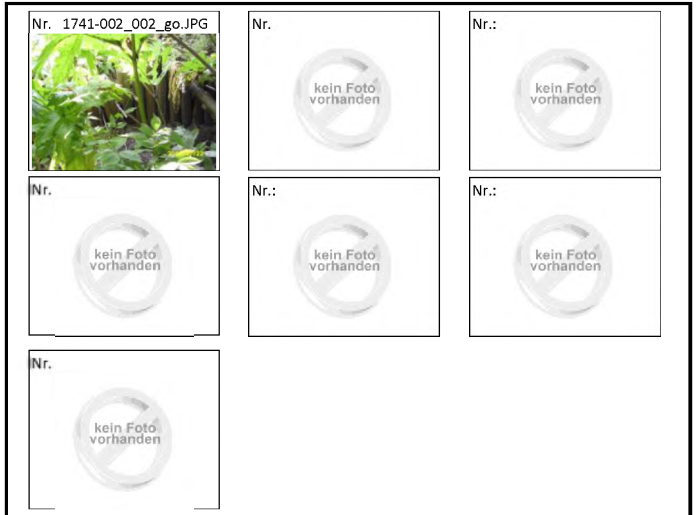
Nr.: 1741-002_001_go.JPG

sonstige Störfaktoren: Durchlass zugeschüttet

Bedeutung im Habitatverbund: gering
Verkehrsdichte: mittel
Brückenindex: 0
Durchlass-Tauglichkeit: ungeeignet

Geschwindigkeitsbegrenzung	<input type="checkbox"/>	Bermen an Ufer anbinden	<input type="checkbox"/>
Trockenröhre einbringen	<input checked="" type="checkbox"/>	Wiesenzufahrten verlegen	<input type="checkbox"/>
		Komplexmaßnahmen notwendig	<input type="checkbox"/>
