Einschätzung von Durchlass-Bauwerken und Gefährdung des Fischotters

Aufnahme Nummer: 1741-003

Aufnahme-Datum: 22.07.2010

Gewässername: Tribohmer Bach
Lage: Gruel direkt nord Bach
Straße: K 6
Kreisstraße
Todfunde: 1

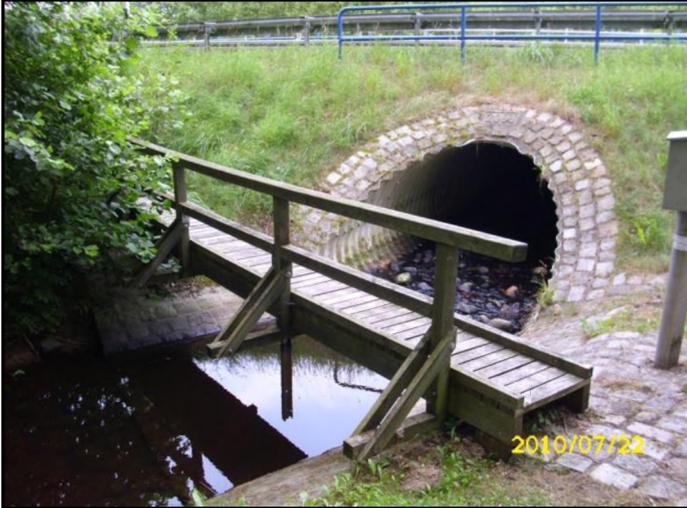
Nr.: 1741-003_001_go.JPG

Störfaktoren: Ungünstiges 'Länge zu Durchmesser'-Verhältnis, Turbulenzen oder Turbulenzengefahr nach Regen usw.

Bedeutung im Habitatverbund: sehr hoch
Verkehrsdichte: mittel
Brückenindex: 0,25
Durchlass-Tauglichkeit: bedingt geeignet
