Einschätzung von Durchlass-Bauwerken und Gefährdung des Fischotters

Aufnahme Nummer: 1741-005 Aufnahme-Datum: 22.07.2010

Gewässername: k.A.
Lage: Ahrenshagen westlich
Straße: L 22
Landesstraße
Totfunde: 0

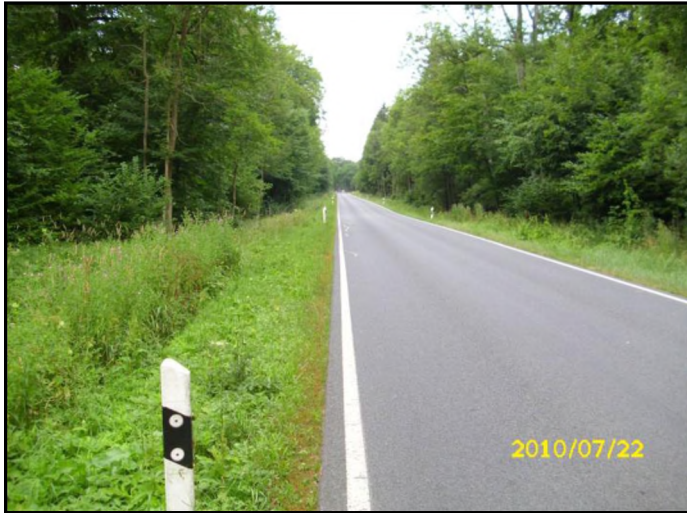
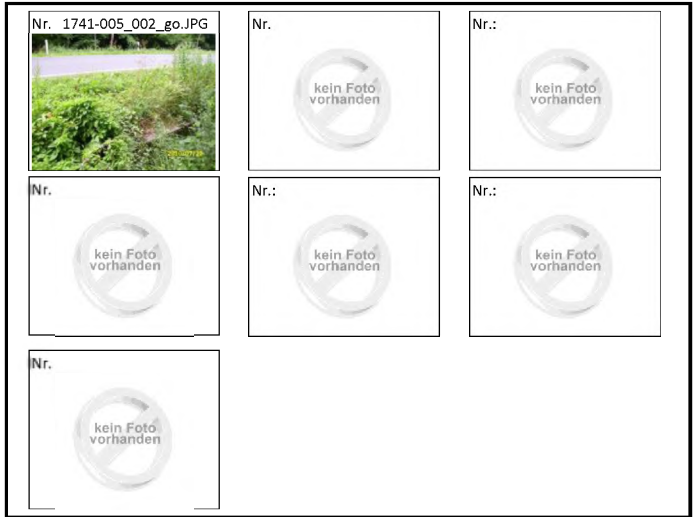
Nr.: 1741-005_001_go.JPG

Störfaktoren: Flutungsgefahr , Straßengraben offen mit Gewässer verbunden (in 1 oder mehr Richtungen). Gefahr, dass Otter diese Rinnen hochwandern und dann am Ende auf die Straße laufen.

Ungünstiges 'Länge zu Durchmesser'-Verhältnis , Knick im Gewässerverlauf. Gefahr, dass Otter den kürzesten Weg wählen

Bedeutung im Habitatverbund: mittel
Verkehrsdichte: mittel
Brückenindex: 0,016
Durchlass-Tauglichkeit: ungeeignet

Trennung Wehr Durchlass	<input type="checkbox"/>	keine notwendig	<input checked="" type="checkbox"/>
Installation oberhalb Wehr	<input type="checkbox"/>	Markierstruktur Steinsch	<input type="checkbox"/>
Installation unterhalb Wehr	<input type="checkbox"/>	Markierstruktur Ufersubstrat	<input type="checkbox"/>
Entfernung Rechen	<input type="checkbox"/>	Markierstruktur Laufbohle fest	<input type="checkbox"/>
Entfernung sonstige Hindernisse	<input type="checkbox"/>	Markierstruktur Laufbohle schwimmend	<input type="checkbox"/>
Kastendurchlass/Maul eins. Berme	<input type="checkbox"/>	Markierstruktur Podest	<input type="checkbox"/>
Kastendurchlass/Maul beids. Berme	<input checked="" type="checkbox"/>	Verrohrung öffnen	<input type="checkbox"/>
Markierstruktur einseitig	<input type="checkbox"/>	Leit-/Schutzzäune notwendig	<input type="checkbox"/>
Markierstruktur beidseitig	<input type="checkbox"/>	Leitstrukturen/ -senken einrichten	<input type="checkbox"/>
