Einschätzung von Durchlass-Bauwerken und Gefährdung des Fischotters

Aufnahme Nummer: 1741-007

Aufnahme-Datum: 22.07.2010

Gewässername: k.A.
Lage: Ahrenshagen (west)
Straße: L 22
Landesstraße
Totfunde: 1

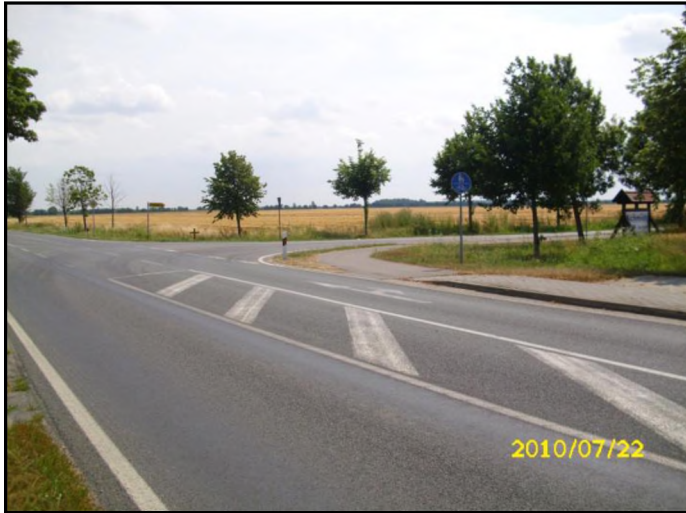
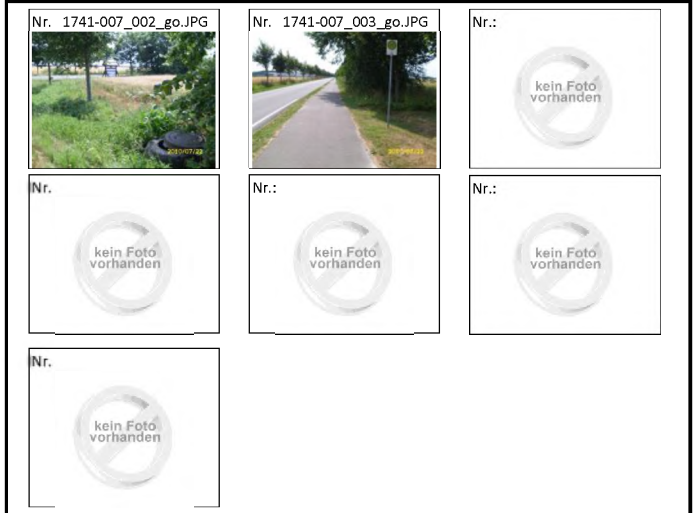
Nr.: 1741-007_001_go.JPG

Totfundlage unklar. Trockenes Sand-/Lehmgebiet mit Siedlung und Feldern. Etwa 1,2km von einer Moorniederung (Recknitz) entfernt. Wenn der Fundort richtig eingetragen ist, ist es möglich, dass das Tier einen Graben im Ort Pantlitz verlassen hat und an der Straße hochgewandert ist (linker Berme Hecke, rechte Berme Straßengraben). Auch verläuft ein Dränagerohr durch die Ackerfläche. Es ist aber kein Gewässer/Leitlinie dazu erkennbar.
