Einschätzung von Durchlass-Bauwerken und Gefährdung des Fischotters

Aufnahme Nummer: 1741-008 Aufnahme-Datum: 22.07.2010

Gewässername: k.A.
Lage: östl Plummendorf
Straße: L 22
Landesstraße
Totfunde: 0

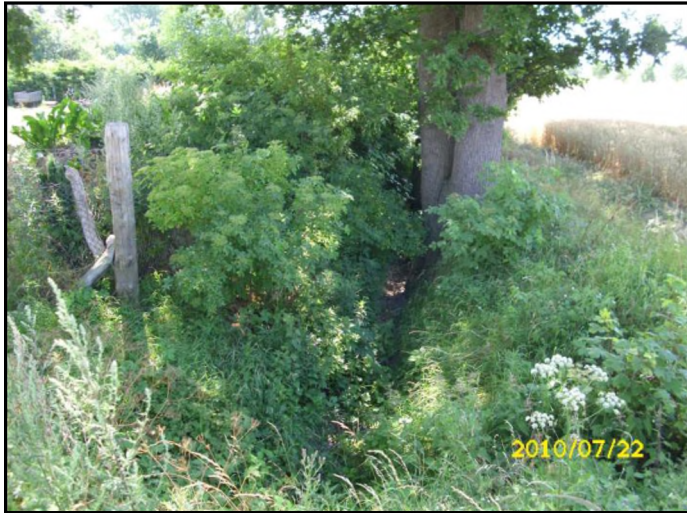
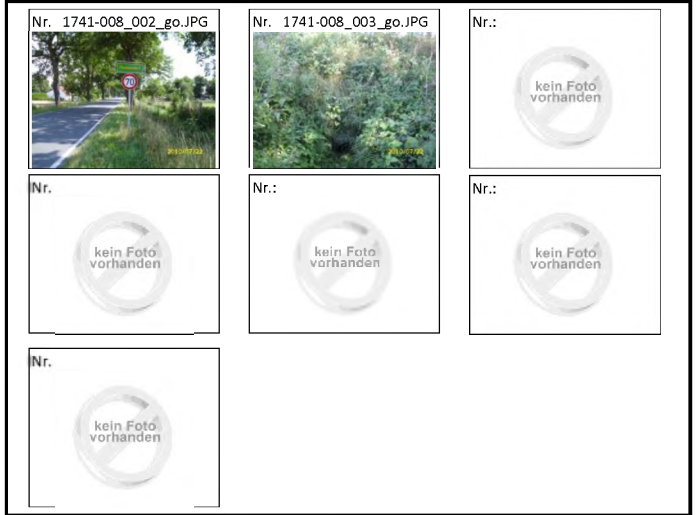
Nr.: 1741-008_001_go.JPG

Störfaktoren: Verrohrt , Straßengraben offen mit Gewässer verbunden (in 1 oder mehr Richtungen). Gefahr, dass Otter diese Rinnen hochwandern und dann am Ende auf die Straße laufen.

Brückentyp: Rohrdurchlass Durchlaß Durchmesser: k.A.

Bedeutung im Habitatverbund: sehr hoch
Verkehrsdichte: mittel
Brückenindex: 0
Durchlass-Tauglichkeit: ungeeignet

Geschwindigkeitsbegrenzung	<input type="checkbox"/>	Bermen an Ufer anbinden	<input type="checkbox"/>
Trockenröhre einbringen	<input checked="" type="checkbox"/>	Wiesenzufahrten verlegen	<input type="checkbox"/>
		Komplexmaßnahmen notwendig	<input type="checkbox"/>

Direkt am Recknitztal angeschlossen (400m). Die Chance, dass Otter hier wechseln, ist groß. Auch Fähen auf der Suche nach einem Jungtierversteck.
