Einschätzung von Durchlass-Bauwerken und Gefährdung des Fischotters

Aufnahme Nummer: 1741-009 Aufnahme-Datum: 22.07.2010

Gewässername: k.A.
Lage: Plummendorf westgrenze
Straße: L 22
Landesstraße
Totfunde: 0

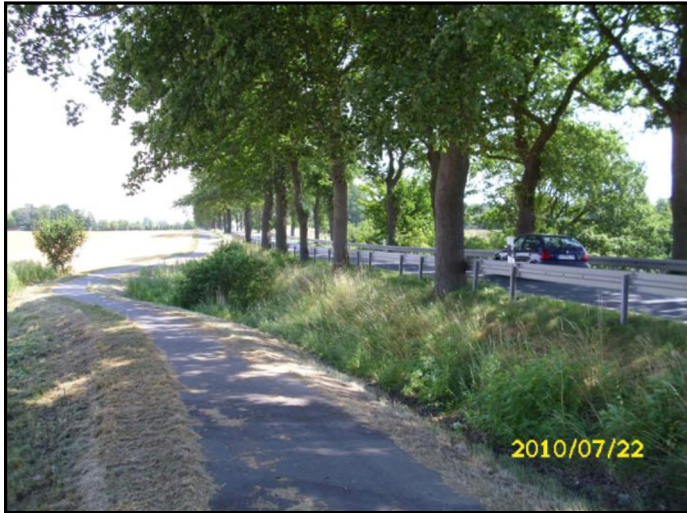
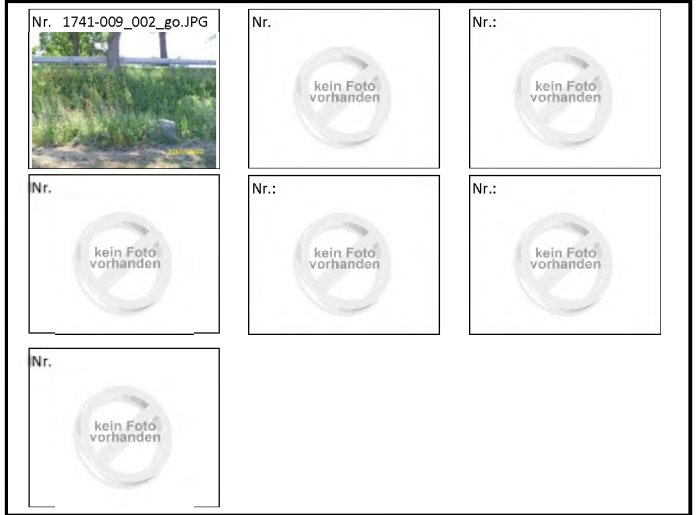
Nr.: 1741-009_001_go.JPG

Störfaktoren: Verrohrt , Straßengraben offen mit Gewässer verbunden (in 1 oder mehr Richtungen). Gefahr, dass Otter diese Rinnen hochwandern und dann am Ende auf die Straße laufen.

Brückentyp: Rohrdurchlass Durchlaß Durchmesser: k.A.

Gewässer-Straßen-Verlauf: blind endender Graben

Bedeutung im Habitatverbund: sehr hoch
Verkehrsdichte: mittel
Brückenindex: 0
Durchlass-Tauglichkeit: ungeeignet

Direkt am Recknitztal angeschlossen (400m). Die Chance, dass Otter hier wechseln, ist groß. Auch Fähen auf der Suche nach einem Jungtierversteck.

Geschwindigkeitsbegrenzung	<input type="checkbox"/>	Bermen an Ufer anbinden	<input type="checkbox"/>
Trockenröhre einbringen	<input checked="" type="checkbox"/>	Wiesenzufahrten verlegen	<input type="checkbox"/>
		Komplexmaßnahmen notwendig	<input type="checkbox"/>
