Einschätzung von Durchlass-Bauwerken und Gefährdung des Fischotters

Aufnahme Nummer: 1741-010

Aufnahme-Datum: 19.08.2010

Gewässername: k.A.
Lage: Neuhof
Straße: K 3
Kreisstraße
Todfunde: 0

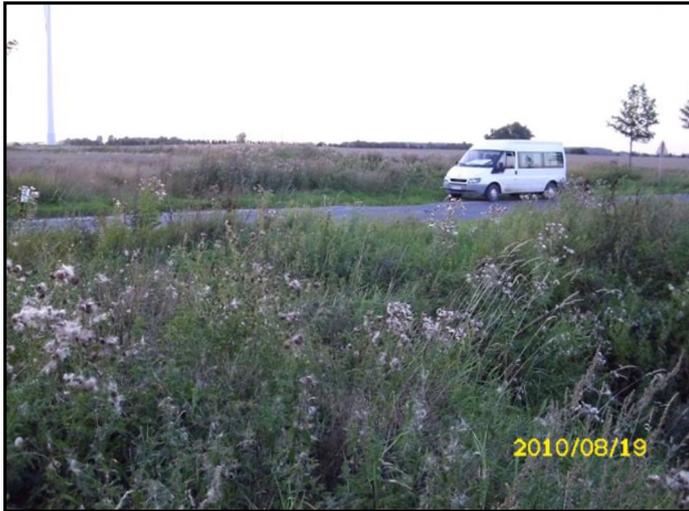
Nr.: 1741-010_001_go.JPG

Störfaktoren: Verrohrt , Böschung ungünstig für wandernde Tiere (zum Gewässer steiler und tiefer als Böschung zur Straße).

Knick im Gewässerverlauf. Gefahr, dass Otter den kürzesten Weg wählen

Bedeutung im Habitatverbund: sehr hoch
Verkehrsdichte: mittel
Brückenindex: 0,03
Durchlass-Tauglichkeit: ungeeignet

Geschwindigkeitsbegrenzung	<input type="checkbox"/>	Bermen an Ufer anbinden	<input type="checkbox"/>
Trockenröhre einbringen	<input checked="" type="checkbox"/>	Wiesenzufahrten verlegen	<input type="checkbox"/>
		Komplexmaßnahmen notwendig	<input type="checkbox"/>
