Einschätzung von Durchlass-Bauwerken und Gefährdung des Fischotters

Aufnahme Nummer: 1741-011 Aufnahme-Datum: 19.08.2010

Gewässername: Saaler Bach
Lage: südl. Neuhof Bahn
Straße: k.A.
Gleisanlage
Todfunde: 0

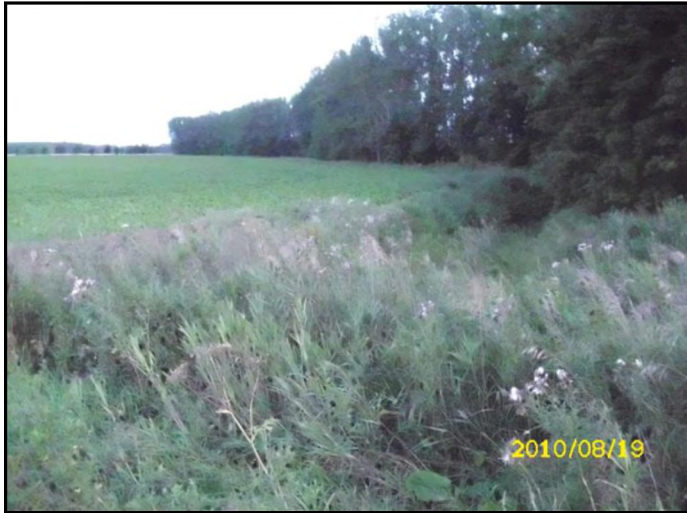
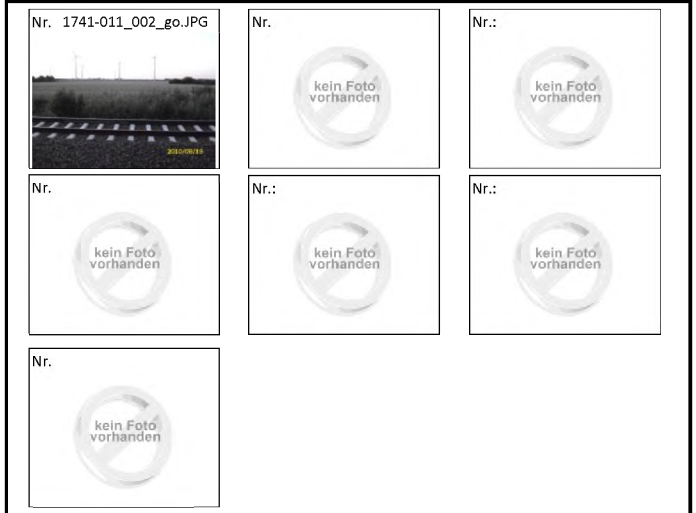
Nr.: 1741-011_001_go.JPG

Störfaktoren: Verrohrt, Böschung ungünstig für wandernde Tiere (zum Gewässer steiler und tiefer als Böschung zur Straße).

Bedeutung im Habitatverbund: mittel
Verkehrsdichte: gering
Brückenindex: 0
Durchlass-Tauglichkeit: ungeeignet

Geschwindigkeitsbegrenzung	<input type="checkbox"/>	Bermen an Ufer anbinden	<input type="checkbox"/>
Trockenröhre einbringen	<input checked="" type="checkbox"/>	Wiesenzufahrten verlegen	<input type="checkbox"/>
		Komplexmaßnahmen notwendig	<input type="checkbox"/>
