Einschätzung von Durchlass-Bauwerken und Gefährdung des Fischotters

Aufnahme Nummer: 1741-012

Aufnahme-Datum: 19.08.2010

Gewässername: Saaler Bach
Lage: südl. Neuhof
Straße: K 3
Kreisstraße
Todfunde: 0

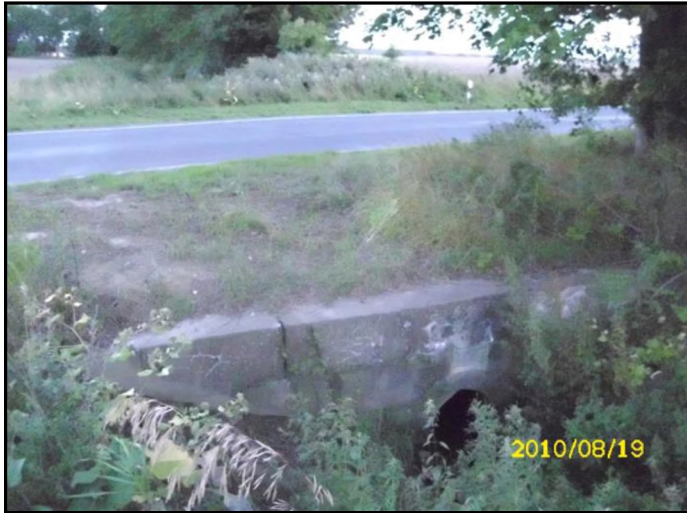
Nr.: 1741-012_001_go.JPG

Störfaktoren: Flutungsgefahr, Böschung ungünstig für wandernde Tiere (zum Gewässer steiler und tiefer als Böschung zur Straße).

Ungünstiges 'Länge zu Durchmesser'-Verhältnis

Bedeutung im Habitatverbund: mittel
Verkehrsdichte: mittel
Brückenindex: 0,035
Durchlass-Tauglichkeit: ungeeignet

Geschwindigkeitsbegrenzung	<input type="checkbox"/>	Bermen an Ufer anbinden	<input type="checkbox"/>
Trockenröhre einbringen	<input checked="" type="checkbox"/>	Wiesenzufahrten verlegen	<input type="checkbox"/>
		Komplexmaßnahmen notwendig	<input type="checkbox"/>
