Einschätzung von Durchlass-Bauwerken und Gefährdung des Fischotters

Aufnahme Nummer: 1741-014 Aufnahme-Datum: 20.08.2010

Gewässername: Saaler Bach
Lage: Wiepkenhagen
Straße: B 105
Bundesstraße
Todfunde: 0

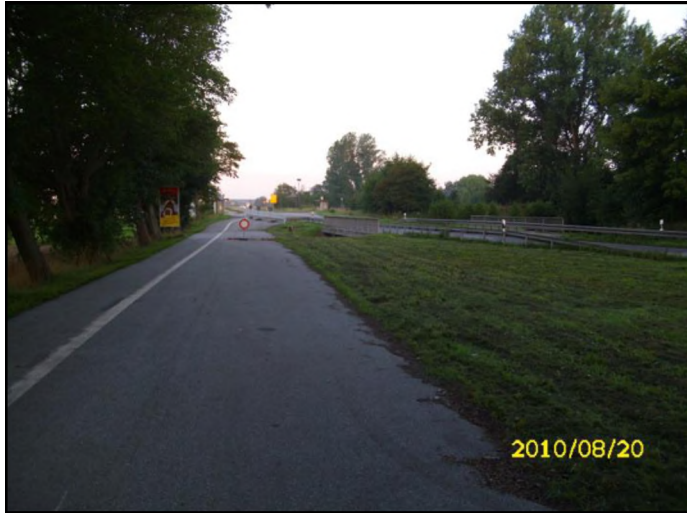
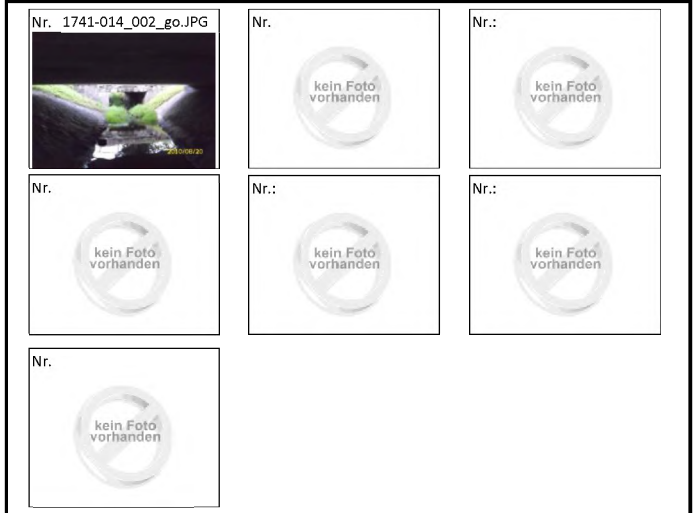
Nr.: 1741-014_001_go.JPG

Störfaktoren: Böschung ungünstig für wandernde Tiere (zum Gewässer steiler und tiefer als Böschung zur Straße). , Parallelweg, der Otter aus dem Wasser und damit auf die Böschung und dichter an die Straße führt. , Bermen fehlerhaft

Bedeutung im Habitatverbund: sehr hoch
Verkehrsdichte: hoch
Brückenindex: 0,923
Durchlass-Tauglichkeit: ungeeignet

Trennung Wehr Durchlass	<input type="checkbox"/>	keine notwendig	<input type="checkbox"/>
Installation oberhalb Wehr	<input type="checkbox"/>	Markierstruktur Steinsch	<input checked="" type="checkbox"/>
Installation unterhalb Wehr	<input type="checkbox"/>	Markierstruktur Ufersubstrat	<input type="checkbox"/>
Entfernung Rechen	<input type="checkbox"/>	Markierstruktur Laufbohle fest	<input type="checkbox"/>
Entfernung sonstige Hindernisse	<input type="checkbox"/>	Markierstruktur Laufbohle schwimmend	<input type="checkbox"/>
Kastendurchlass/Maul eins. Berme	<input type="checkbox"/>	Markierstruktur Podest	<input checked="" type="checkbox"/>
Kastendurchlass/Maul beids. Berme	<input checked="" type="checkbox"/>	Verrohrung öffnen	<input type="checkbox"/>
Markierstruktur einseitig	<input type="checkbox"/>	Leit-/Schutzzäune notwendig	<input type="checkbox"/>
Markierstruktur beidseitig	<input type="checkbox"/>	Leitstrukturen/ -senken einrichten	<input type="checkbox"/>
