Einschätzung von Durchlass-Bauwerken und Gefährdung des Fischotters

Aufnahme Nummer: 1741-015

Aufnahme-Datum: 20.08.2010

Gewässername: k.A.
Lage: Lüdershagen Heide
Straße: k.A.
sonstige Straße
Todfunde: 0

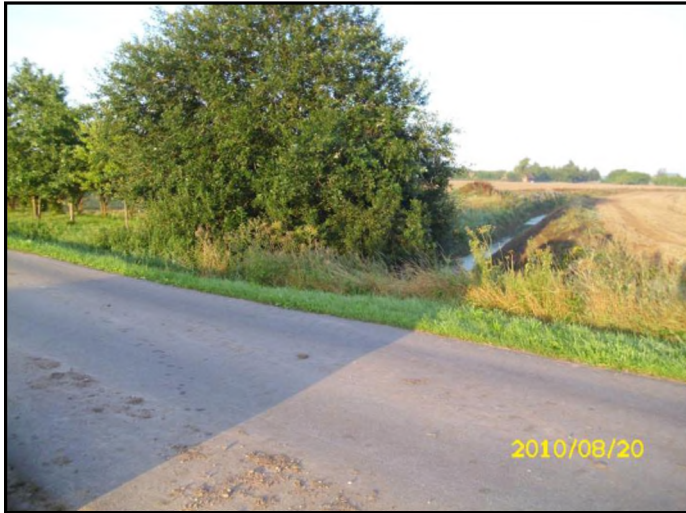
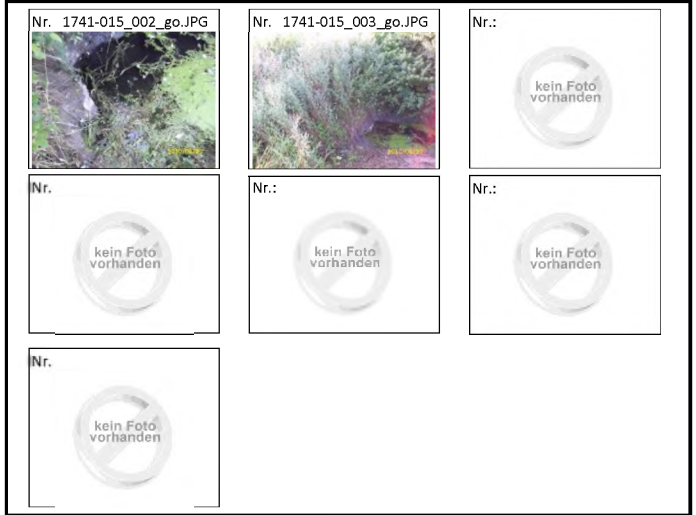
Nr.: 1741-015_001_go.JPG

Störfaktoren: Durchlass vollständig geflutet , Böschung ungünstig für wandernde Tiere (zum Gewässer steiler und tiefer als Böschung zur Straße).

Ungünstiges 'Länge zu Durchmesser'-Verhältnis , Zufahrt Wiese/Feld, der Otter aus dem Wasser und damit auf die Böschung und dichter an die Straße führt.

sonstige Störfaktoren: Straßengraben offen mit Gewässer verbunden (in 1 oder mehr Richtungen). Gefahr, dass Otter diese Rinnen hochwandern und dann am Ende auf die Straße laufen.

Bedeutung im Habitatverbund: sehr hoch
Verkehrsdichte: mittel
Brückenindex: 0
Durchlass-Tauglichkeit: ungeeignet

Geschwindigkeitsbegrenzung	<input type="checkbox"/>	Bermen an Ufer anbinden	<input type="checkbox"/>
Trockenröhre einbringen	<input checked="" type="checkbox"/>	Wiesenzufahrten verlegen	<input type="checkbox"/>
		Komplexmaßnahmen notwendig	<input type="checkbox"/>
