Einschätzung von Durchlass-Bauwerken und Gefährdung des Fischotters

Aufnahme Nummer: 1741-016

Aufnahme-Datum: 20.08.2010

Gewässername: Saaler Bach
Lage: Neuhof b. Wiepkenhagen
Straße: L 211
Landesstraße
Totfunde: 0

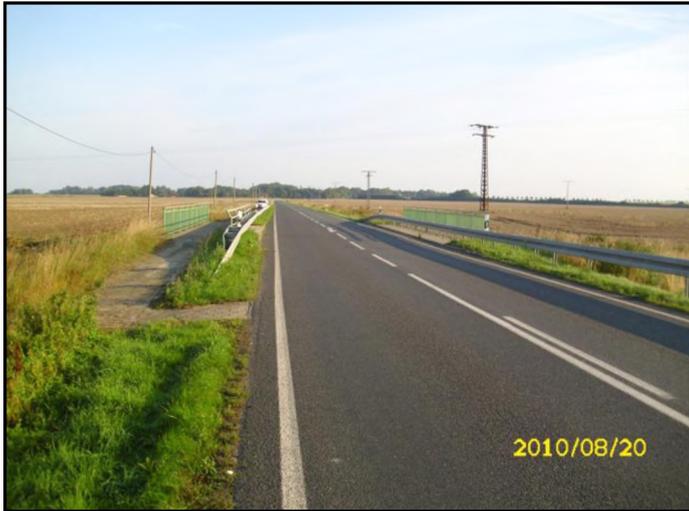
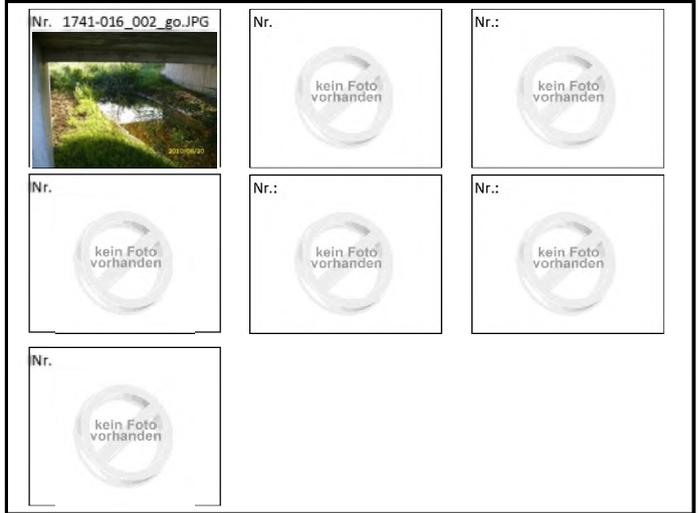
Nr.: 1741-016_001_go.JPG

sonstige Störfaktoren: Hochwassersichere Berme fehlt

Bermen sind mit Spundwand stabilisiert. Platz und Festigkeit für eine hochwassersichere Berme aus Stein wäre damit gegeben.
