Einschätzung von Durchlass-Bauwerken und Gefährdung des Fischotters

Aufnahme Nummer: 1741-017

Aufnahme-Datum: 20.08.2010

Gewässername: k.A.
Lage: Behrenhäger Holz
Straße: B 105
Bundesstraße
Todfunde: 2

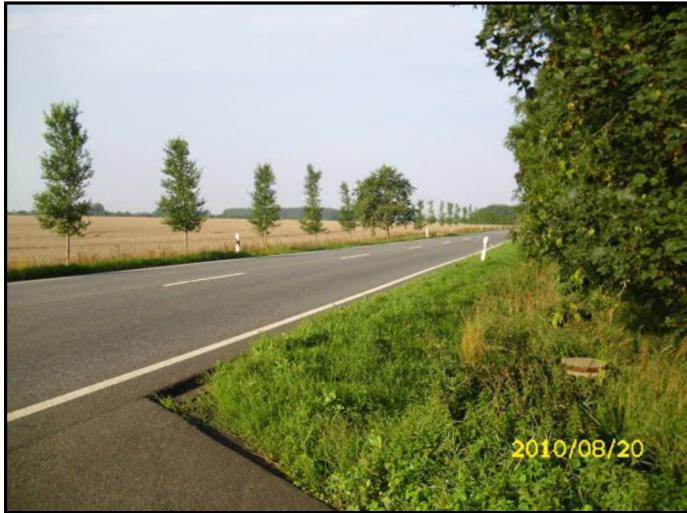
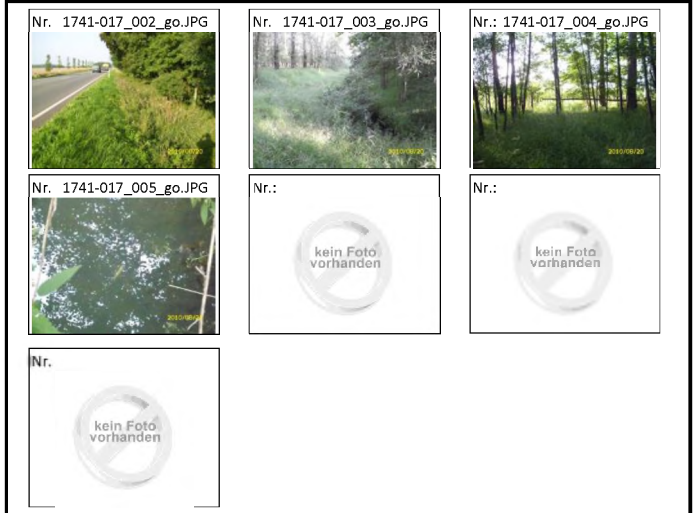
Nr.: 1741-017_001_go.JPG

Durchlass vollständig geflutet?

Brückentyp: Rohrdurchlass
Durchlaß Durchmesser: k.A.

Bedeutung im Habitatverbund: mittel
Verkehrsdichte: hoch
Brückenindex: 0
Durchlass-Tauglichkeit: ungeeignet

Mit dem Gewässer ist vor kurzem etwas passiert. Das Wasser ist grau schimmernd und am Boden des Gewässers liegen mindestens fünf tote, etwa 12cm große Hechte (oberhalb gibt es ein Ort und ein Landwirtschaftsbetrieb).

Trennung Wehr Durchlass	<input type="checkbox"/>	keine notwendig	<input type="checkbox"/>
Installation oberhalb Wehr	<input type="checkbox"/>	Markierstruktur Steinsch	<input type="checkbox"/>
Installation unterhalb Wehr	<input type="checkbox"/>	Markierstruktur Ufersubstrat	<input type="checkbox"/>
Entfernung Rechen	<input type="checkbox"/>	Markierstruktur Laufbohle fest	<input type="checkbox"/>
Entfernung sonstige Hindernisse	<input type="checkbox"/>	Markierstruktur Laufbohle schwimmend	<input type="checkbox"/>
Kastendurchlass/Maul eins. Berme	<input type="checkbox"/>	Markierstruktur Podest	<input type="checkbox"/>
Kastendurchlass/Maul beids. Berme	<input checked="" type="checkbox"/>	Verrohrung öffnen	<input checked="" type="checkbox"/>
Markierstruktur einseitig	<input type="checkbox"/>	Leit-/Schutzzäune notwendig	<input type="checkbox"/>
Markierstruktur beidseitig	<input type="checkbox"/>	Leitstrukturen/ -senken einrichten	<input checked="" type="checkbox"/>

Geschwindigkeitsbegrenzung	<input type="checkbox"/>	Bermen an Ufer anbinden	<input type="checkbox"/>
Trockenröhre einbringen	<input checked="" type="checkbox"/>	Wiesenzufahrten verlegen	<input type="checkbox"/>
		Komplexmaßnahmen notwendig	<input type="checkbox"/>
