Einschätzung von Durchlass-Bauwerken und Gefährdung des Fischotters

Aufnahme Nummer: 1741-018

Aufnahme-Datum: 20.08.2010

Gewässername: Templer Bach
Lage: Tempel
Straße: B 105
Bundesstraße
Todfunde: 0

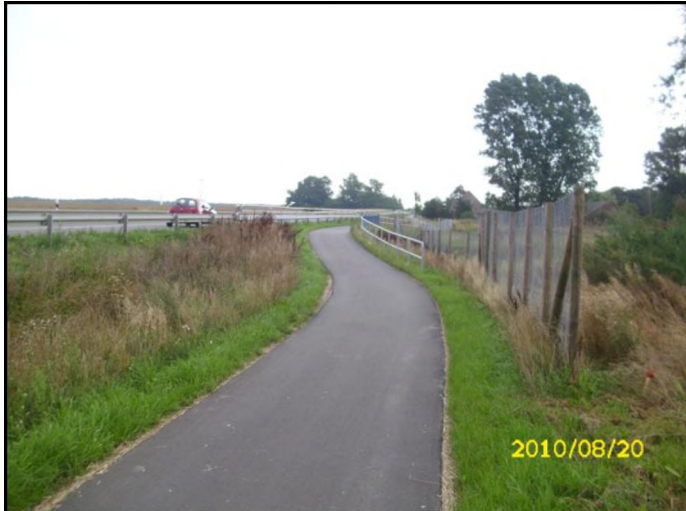
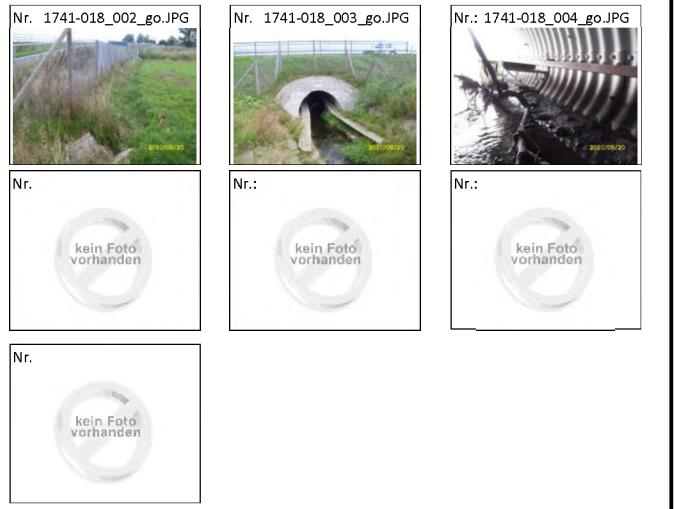
Nr.: 1741-018_001_go.JPG

Störfaktoren: Ungünstiges 'Länge zu Durchmesser'-Verhältnis , Turbulenzen oder Turbulenzengefahr nach Regen usw. , Bermen fehlerhaft

Straßengraben offen mit Gewässer verbunden (in 1 oder mehr Richtungen). Gefahr, dass Otter diese Rinnen hochwandern und dann am Ende auf die Straße laufen.

Bedeutung im Habitatverbund: sehr hoch
Verkehrsdichte: hoch
Brückenindex: 0,157
Durchlass-Tauglichkeit: bedingt geeignet

Statt Zaun und Laufbrett (dessen Aufhängung die mühevoll angelegte Berme wertlos macht) wäre hier eine breit überspannende Brücke angebracht gewesen. Insbesondere wenn das WRRL-Gewässer im Oberlauf geöffnet und der Verbund höher wird.

Geschwindigkeitsbegrenzung	<input type="checkbox"/>	Bermen an Ufer anbinden	<input checked="" type="checkbox"/>
Trockenröhre einbringen	<input type="checkbox"/>	Wiesenzufahrten verlegen	<input type="checkbox"/>
		Komplexmaßnahmen notwendig	<input type="checkbox"/>
