Einschätzung von Durchlass-Bauwerken und Gefährdung des Fischotters

Aufnahme Nummer: 1741-019 Aufnahme-Datum: 20.08.2010

Gewässername: k.A.
Lage: östl. Wiepkenhagen
Straße: B 105
Bundesstraße
Totfunde: 0

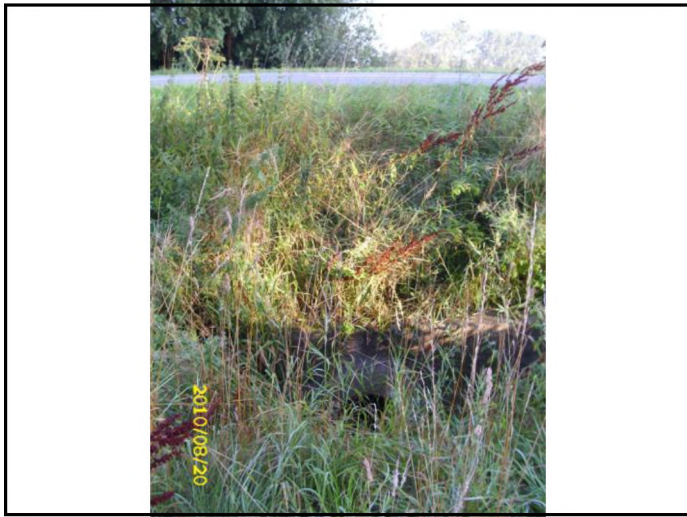
Nr.: 1741-019_001_go.JPG

Störfaktoren: Ungünstiges 'Länge zu Durchmesser'-Verhältnis , Knick im Gewässerverlauf. Gefahr, dass Otter den kürzesten Weg wählen

Flutungsgefahr , Parallelweg, der Otter aus dem Wasser und damit auf die Böschung und dichter an die Straße führt.

sonstige Störfaktoren: Straßengraben offen mit Gewässer verbunden (in 1 oder mehr Richtungen). Gefahr, dass Otter diese Rinnen hochwandern und dann am Ende auf die Straße laufen.

Bedeutung im Habitatverbund: mittel
Verkehrsdichte: hoch
Brückenindex: 0,012
Durchlass-Tauglichkeit: ungeeignet

In Richtung Südost verrohrt. Zäune um Privatgrundstücke herum machen Wanderweg unklar. Keine einfache Lösung erkennbar.

Geschwindigkeitsbegrenzung	<input type="checkbox"/>	Bermen an Ufer anbinden	<input type="checkbox"/>
Trockenröhre einbringen	<input checked="" type="checkbox"/>	Wiesenzufahrten verlegen	<input type="checkbox"/>
		Komplexmaßnahmen notwendig	<input type="checkbox"/>
