# Einschätzung von Durchlass-Bauwerken und Gefährdung des Fischotters

Aufnahme Nummer: 1742-001

Aufnahme-Datum: 22.07.2010

Gewässername: k.A.  
Lage: nw von Ravevenhorst  
Straße: L 22  
Landesstraße  
Totfunde: 0

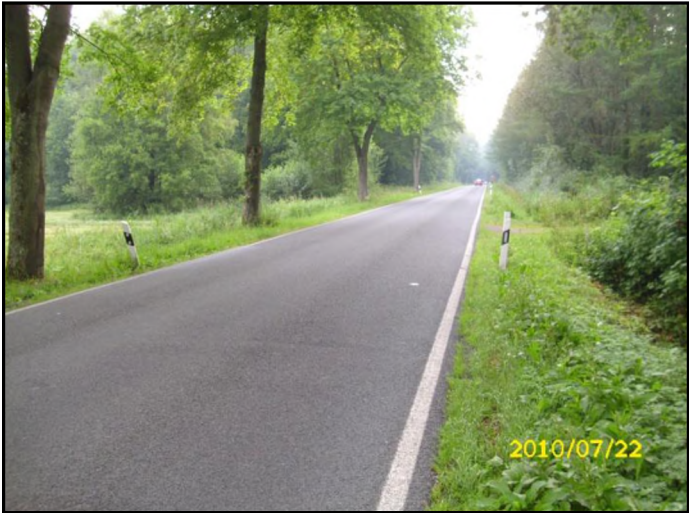
Nr.: 1742-001\_001\_go.JPG

Störfaktoren: Flutungsgefahr , Straßengraben offen mit Gewässer verbunden (in 1 oder mehr Richtungen). Gefahr, dass Otter diese Rinnen hochwandern und dann am Ende auf die Straße laufen.

Böschung ungünstig für wandernde Tiere (zum Gewässer steiler und tiefer als Böschung zur Straße).

Bedeutung im Habitatverbund: gering  
Verkehrsdichte: mittel  
Brückenindex: 0,018  
Durchlass-Tauglichkeit: ungeeignet

| Kastendurchlass/Maul beids. Berme | <input checked="" type="checkbox"/> | Verrohrung öffnen | <input type="checkbox"/> |
| Trockenröhre einbringen | <input checked="" type="checkbox"/> | Wiesenzufahrten verlegen | <input type="checkbox"/> |
