Einschätzung von Durchlass-Bauwerken und Gefährdung des Fischotters

Aufnahme Nummer: 1742-002 Aufnahme-Datum: 22.07.2010

Gewässername: Tribohmer Bach
Lage: Seml. Holz west
Straße: L 22
Landesstraße
Totfunde: 0

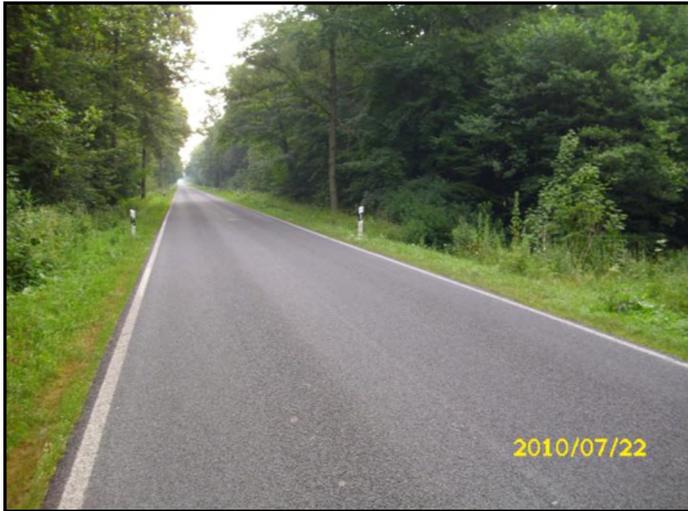
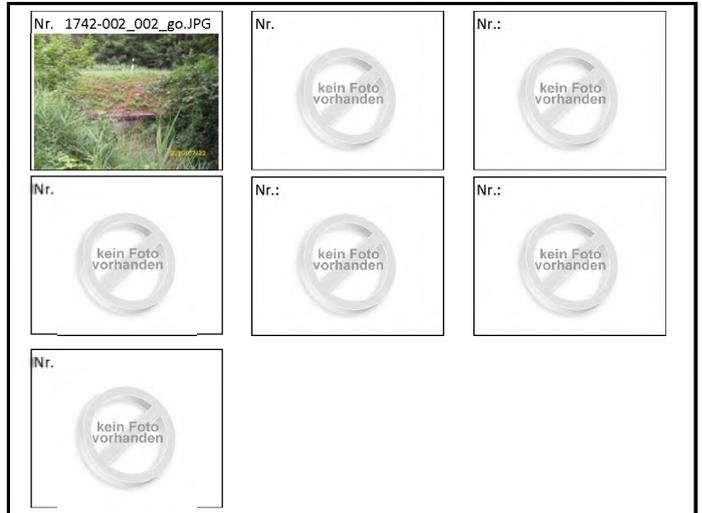
Nr.: 1742-002_001_go.JPG

Störfaktoren: Durchlass vollständig geflutet, Straßengraben offen mit Gewässer verbunden (in 1 oder mehr Richtungen). Gefahr, dass Otter diese Rinnen hochwandern und dann am Ende auf die Straße laufen.

Zufahrt Wiese/Feld, der Otter aus dem Wasser und damit auf die Böschung und dichter an die Straße führt.

Durchlass vollständig geflutet?

Bedeutung im Habitatverbund: mittel
Verkehrsdichte: mittel
Brückenindex: 0
Durchlass-Tauglichkeit: ungeeignet

Trennung Wehr Durchlass	<input type="checkbox"/>	keine notwendig	<input type="checkbox"/>
Installation oberhalb Wehr	<input type="checkbox"/>	Markierstruktur Steinsch	<input type="checkbox"/>
Installation unterhalb Wehr	<input type="checkbox"/>	Markierstruktur Ufersubstrat	<input type="checkbox"/>
Entfernung Rechen	<input type="checkbox"/>	Markierstruktur Laufbohle fest	<input type="checkbox"/>
Entfernung sonstige Hindernisse	<input type="checkbox"/>	Markierstruktur Laufbohle schwimmend	<input type="checkbox"/>
Kastendurchlass/Maul eins. Berme	<input type="checkbox"/>	Markierstruktur Podest	<input type="checkbox"/>
Kastendurchlass/Maul beids. Berme	<input checked="" type="checkbox"/>	Verrohrung öffnen	<input checked="" type="checkbox"/>
Markierstruktur einseitig	<input type="checkbox"/>	Leit-/Schutzzäune notwendig	<input type="checkbox"/>
Markierstruktur beidseitig	<input type="checkbox"/>	Leitstrukturen/ -senken einrichten	<input checked="" type="checkbox"/>

Geschwindigkeitsbegrenzung	<input type="checkbox"/>	Bermen an Ufer anbinden	<input type="checkbox"/>
Trockenröhre einbringen	<input checked="" type="checkbox"/>	Wiesenzufahrten verlegen	<input type="checkbox"/>
		Komplexmaßnahmen notwendig	<input type="checkbox"/>

Im Wald/Weg sind ca.4 weitere Querungen vorh.(blind endende u.durchgehen.trock.Gr., ohne erkennbare Durchlässe,auch nicht m.SBA-Pfosten ausgeschildert).Bei Erneuerung d.Weges wäre es sinnvoll,sie alle auf ottergerechte Trockendurchlässe umzugestalt.
