Einschätzung von Durchlass-Bauwerken und Gefährdung des Fischotters

Aufnahme Nummer: 1742-003

Aufnahme-Datum: 22.07.2010

Gewässername: Tribohmer Bach
Lage: südl. Schlemmin
Straße: K 4
Kreisstraße
Todfunde: 0

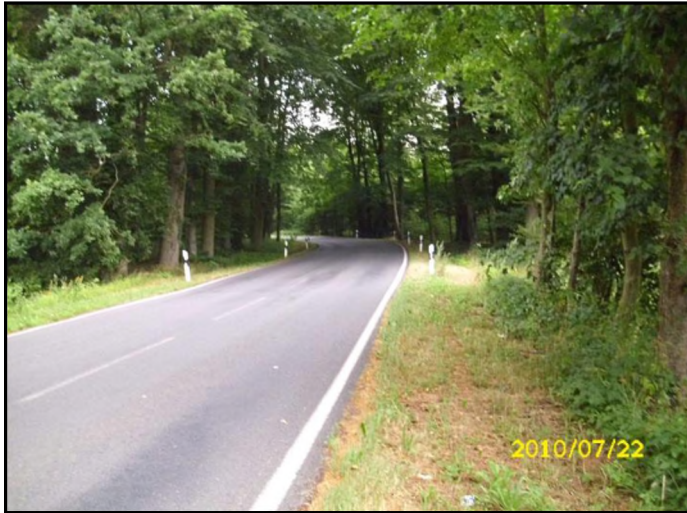
Nr.: 1742-003_001_go.JPG

Störfaktoren: Ungünstiges 'Länge zu Durchmesser'-Verhältnis , Böschung ungünstig für wandernde Tiere (zum Gewässer steiler und tiefer als Böschung zur Straße).

Uferlinie verengt oder wird vom Bauwerk unterbrochen

Bedeutung im Habitatverbund: mittel
Verkehrsdichte: mittel
Brückenindex: 0,077
Durchlass-Tauglichkeit: ungeeignet

Trennung Wehr Durchlass	<input type="checkbox"/>	keine notwendig	<input type="checkbox"/>
Installation oberhalb Wehr	<input type="checkbox"/>	Markierstruktur Steinsch	<input type="checkbox"/>
Installation unterhalb Wehr	<input type="checkbox"/>	Markierstruktur Ufersubstrat	<input type="checkbox"/>
Entfernung Rechen	<input type="checkbox"/>	Markierstruktur Laufbohle fest	<input type="checkbox"/>
Entfernung sonstige Hindernisse	<input type="checkbox"/>	Markierstruktur Laufbohle schwimmend	<input type="checkbox"/>
Kastendurchlass/Maul eins. Berme	<input type="checkbox"/>	Markierstruktur Podest	<input type="checkbox"/>
Kastendurchlass/Maul beids. Berme	<input checked="" type="checkbox"/>	Verrohrung öffnen	<input checked="" type="checkbox"/>
Markierstruktur einseitig	<input type="checkbox"/>	Leit-/Schutzzäune notwendig	<input type="checkbox"/>
Markierstruktur beidseitig	<input type="checkbox"/>	Leitstrukturen/ -senken einrichten	<input checked="" type="checkbox"/>

Geschwindigkeitsbegrenzung	<input type="checkbox"/>	Bermen an Ufer anbinden	<input type="checkbox"/>
Trockenröhre einbringen	<input checked="" type="checkbox"/>	Wiesenzufahrten verlegen	<input type="checkbox"/>
		Komplexmaßnahmen notwendig	<input type="checkbox"/>
