Einschätzung von Durchlass-Bauwerken und Gefährdung des Fischotters

Aufnahme Nummer: 1742-004

Aufnahme-Datum: 22.07.2010

Gewässername: k.A.
Lage: südl Schlemmin waldrand
Straße: K 4
Kreisstraße
Todfunde: 0

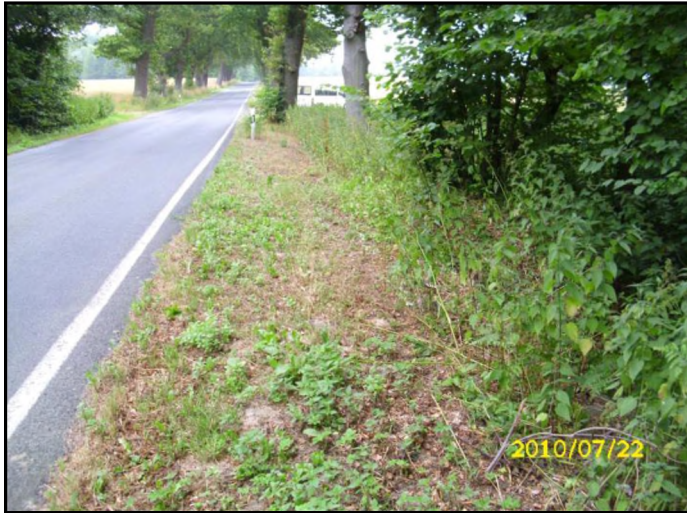
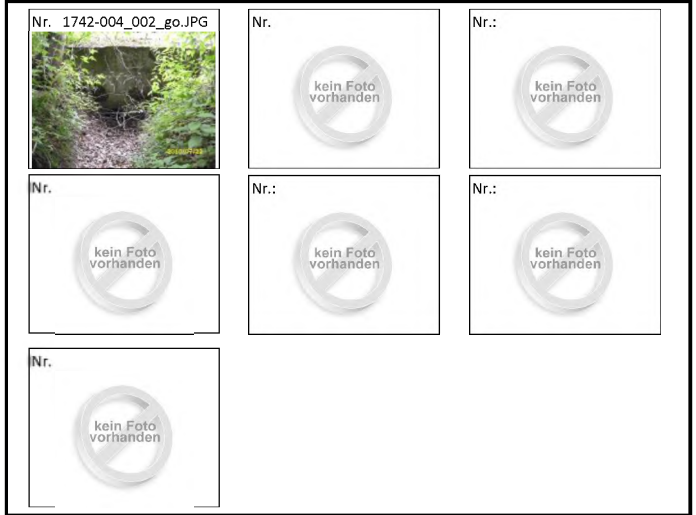
Nr.: 1742-004_001_go.JPG

Störfaktoren: Flutungsgefahr, Ungünstiges 'Länge zu Durchmesser'-Verhältnis

Brückentyp: Rohrdurchlass
Durchlaß Durchmesser: k.A.

Lichte Breite [m]: 0,6
Lichte Höhe [m]: 0,4
Brückenlänge [m]: 11

Lage zu Siedlungen: k.A.
Kombinierte Brücken: keine kombinierte Brücke
Gewässerverbund: lineares Gew. ohne bed. Nebengew., beidseitig
mehrere Gewässersysteme
Passagemöglichkeit für: nur Fische
Bottleneck:
Fähengebiet:

Bedeutung im Habitatverbund: gering
Verkehrsdichte: mittel
Brückenindex: 0,022
Durchlass-Tauglichkeit: ungeeignet
