Einschätzung von Durchlass-Bauwerken und Gefährdung des Fischotters

Aufnahme Nummer: 1742-010

Aufnahme-Datum: 19.08.2010

Gewässername: Barthe
Lage: nö. Forst Schuenhagen
Straße: k.A.
sonstige Straße
Todfunde: 0

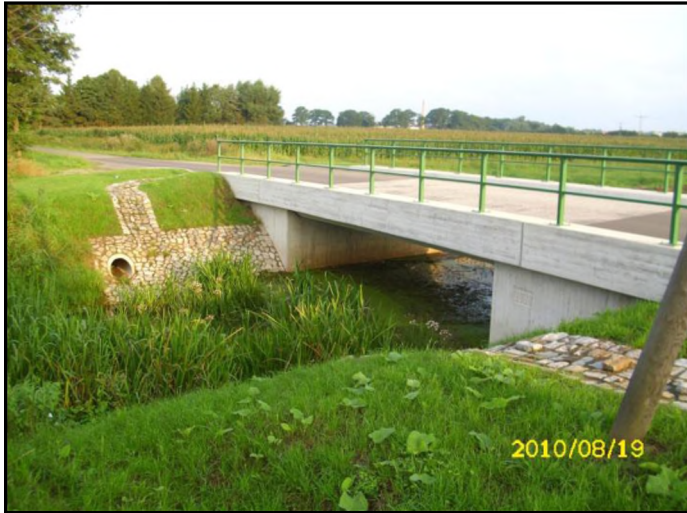
Nr.: 1742-010_001_go.JPG

Berme zu niedrig. Bild zeigt die Wasserstände, die hier regelmäßig auftreten. Dabei kann die Strömung zu stark werden für Otterfamilien. Bermen sollten angepaßt werden.
