Einschätzung von Durchlass-Bauwerken und Gefährdung des Fischotters

Aufnahme Nummer: 1742-011

Aufnahme-Datum: 19.08.2010

Gewässername: k.A.
Lage: millienhagen
Straße: L 22
Landesstraße
Totfunde: 1

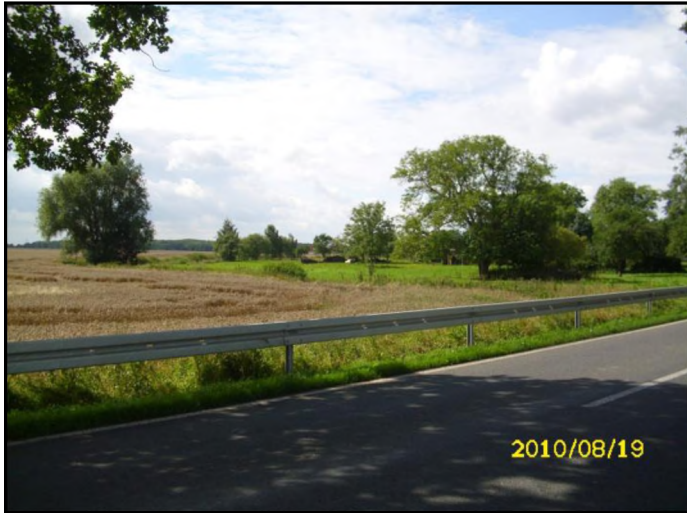
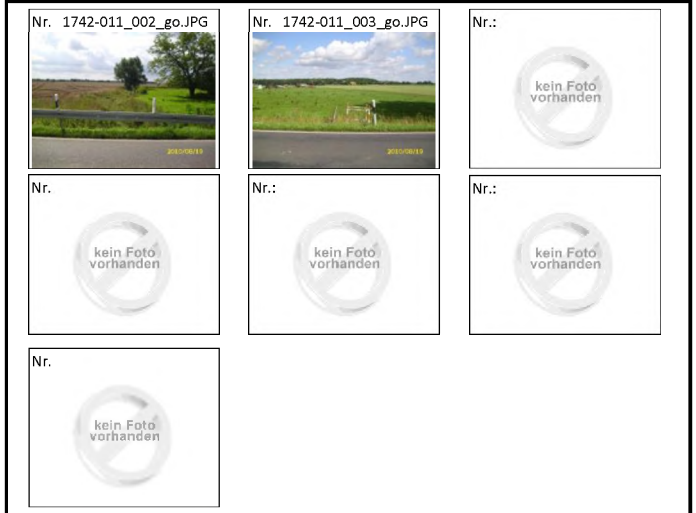
Nr.: 1742-011_001_go.JPG

Störfaktoren: Verrohrt, Böschung ungünstig für wandernde Tiere (zum Gewässer steiler und tiefer als Böschung zur Straße).

Bedeutung im Habitatverbund: gering
Verkehrsdichte: mittel
Brückenindex: 0
Durchlass-Tauglichkeit: ungeeignet

Geschwindigkeitsbegrenzung	<input type="checkbox"/>	Bermen an Ufer anbinden	<input type="checkbox"/>
Trockenröhre einbringen	<input checked="" type="checkbox"/>	Wiesenzufahrten verlegen	<input type="checkbox"/>
		Komplexmaßnahmen notwendig	<input type="checkbox"/>
