Einschätzung von Durchlass-Bauwerken und Gefährdung des Fischotters

Aufnahme Nummer: 1742-012

Aufnahme-Datum: 19.08.2010

Gewässername: k.A.
Lage: Behrenwalde Wald o
Straße: L 22
Landesstraße
Totfunde: 0

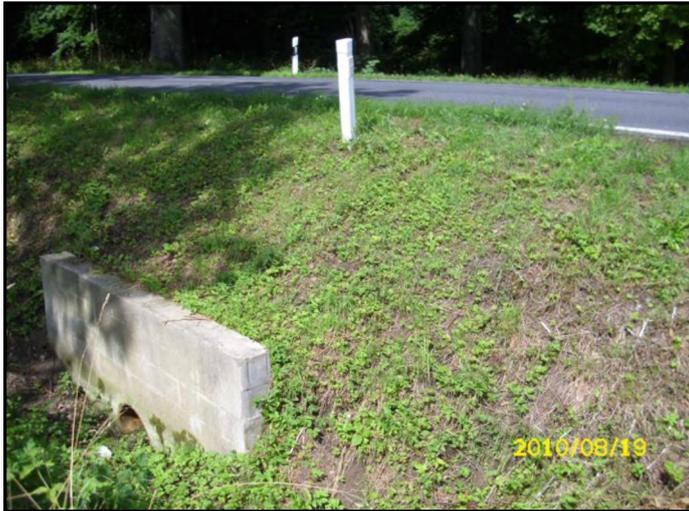
Nr.: 1742-012_001_go.JPG

Störfaktoren: Flutungsgefahr , Straßengraben offen mit Gewässer verbunden (in 1 oder mehr Richtungen). Gefahr, dass Otter diese Rinnen hochwandern und dann am Ende auf die Straße laufen.

Böschung ungünstig für wandernde Tiere (zum Gewässer steiler und tiefer als Böschung zur Straße). , Ungünstiges 'Länge zu Durchmesser'-Verhältnis

Bedeutung im Habitatverbund: gering
Verkehrsdichte: mittel
Brückenindex: 0,017
Durchlass-Tauglichkeit: ungeeignet

Geschwindigkeitsbegrenzung	<input type="checkbox"/>	Bermen an Ufer anbinden	<input type="checkbox"/>
Trockenröhre einbringen	<input checked="" type="checkbox"/>	Wiesenzufahrten verlegen	<input type="checkbox"/>
		Komplexmaßnahmen notwendig	<input type="checkbox"/>
