Einschätzung von Durchlass-Bauwerken und Gefährdung des Fischotters

Aufnahme Nummer: 1742-013

Aufnahme-Datum: 19.08.2010

Gewässername: k.A.
Lage: Behrenwalde Wald m
Straße: L 22
Landesstraße
Totfunde: 0

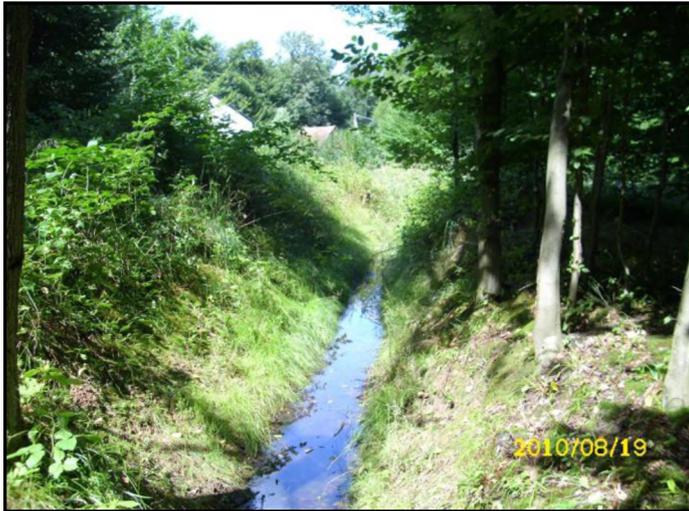
Nr.: 1742-013_001_go.JPG

Störfaktoren: Alter Durchlass beseitigt/verfüllt und Gewässer verrohrt (Länge wird bei der Brückenlänge vermerkt)

Böschung ungünstig für wandernde Tiere (zum Gewässer steiler und tiefer als Böschung zur Straße). , Ungünstiges 'Länge zu Durchmesser'-Verhältnis

sonstige Störfaktoren: Straßengraben offen mit Gewässer verbunden (in 1 oder mehr Richtungen). Gefahr, dass Otter diese Rinnen hochwandern und dann am Ende auf die Straße laufen.

Bedeutung im Habitatverbund: mittel
Verkehrsdichte: mittel
Brückenindex: 0
Durchlass-Tauglichkeit: ungeeignet

Graben am Grundstück entlang trocken. Durchlass entfernt? Grundstück entwässert über einen Graben parallel zur Straße (nach Ost). Etwa 50m weiter östlich fängt ein mooriger Bereich an, dort auch mehrere Amphibien auf der Straße (ca.30).

Geschwindigkeitsbegrenzung	<input type="checkbox"/>	Bermen an Ufer anbinden	<input type="checkbox"/>
Trockenröhre einbringen	<input checked="" type="checkbox"/>	Wiesenzufahrten verlegen	<input type="checkbox"/>
		Komplexmaßnahmen notwendig	<input type="checkbox"/>
